ชื่อฝาย - ชื่อลำน้ำ แม่ปะ ลำน้ำสาขาของ แม่น้ำวัง ประเภทลำน้ำ ลำห้วย วันที่สำรวจ 26 ธ.ค. 66
 หมู่บ้าน หมู่ที่ 07 แม่ปะตอย ตำบล แม่ปะ อำเภอ เถิน จังหวัด ลำปาง
 ก่อสร้าง เมื่อปี พ.ศ. อายุฝาย มากกว่า 20 ปี หน่วยงานรับผิดชอบ ที่ว่าการอำเภอเถิน ไซ้แบบมาตรฐาน : มข.2527

ลักษณะทั่วไป			
ประเภทของสันฝาย : ฝายไหลตกตรง	ความสูงสันฝาย : 1.00 เมตร	ความยาวสันฝาย : 16.00 เมตร	
ประตูระบายน้ำ : มี	ชนิดบานประตู : บานตรง	ขนาด (กว้าง*สูง) : 1.30*1.00	จำนวน : 1 ชุด ชนิดเครื่องยกบาน : -
อาคารบังคับน้ำ : ไม่มี			
ระบบส่งน้ำ : ไม่มี	ลักษณะคลอง : -	ขนาดท้องคลองกว้าง : - เมตร	ความยาวประมาณ : - กิโลเมตรเมตร

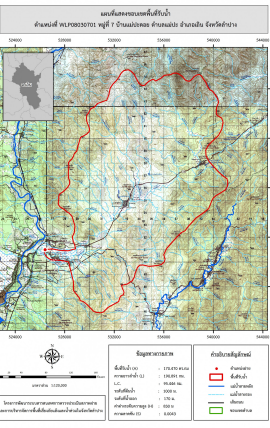
พื้นที่รับน้ำของฝายและข้อมูลประกอบ	สภาพโดยรวมของฝายและแนวทางแก้ไขปรับปรุงเบื้องต้น

<p>ข้อมูลพื้นที่รับน้ำของฝาย</p> <p>A = 170.47 ตารางกิโลเมตร L = 190.891 กิโลเมตร LC = 95.446 กิโลเมตร H = 830 เมตร s = 0.0043 Return period = 100 ปี อัตราการไหลสูงสุด = 201.18 ลบ.ม./วินาที</p>	<p>สภาพโดยรวมของฝาย</p> <p>"เป็นฝาย มข.2527 มีอายุมากกว่า 20 ปี มีสภาพในแต่ละส่วนดังนี้ ส่วน Protection เหนือน้ำ : ไม่มี ส่วนเหนือน้ำ : ไม่มี ส่วนควบคุมน้ำ : มีการกัดเซาะน้อย โดยรวมปกติมีวัชพืชขึ้นน้อย ส่วนท้ายน้ำ : มีการกัดเซาะ ทรุดตัว และแตกร่วนน้อยโดยรวมยังสามารถใช้งานได้มีวัชพืชขึ้นน้อย ส่วน Protection ท้ายน้ำ : ไม่มี ระบบส่งน้ำ : ไม่มี มีสภาพตะกอนหน้าฝาย : ปานกลาง"</p> <p>แนวทางแก้ไขปรับปรุงเบื้องต้น</p> <p>มีสภาพโดยรวมปกติมีการยังสามารถใช้งานได้ ควรวางมาตรการขุดลอก และกำจัดวัชพืชตามเวลาที่เหมาะสม</p>
