การตรวจสอบสภาพฝายและแนวทางแก้ไขปรับปรุงเพื่อเพิ่มประสิทธิภาพฝาย ในจังหวัดลำปาง

รหัสฝายที่ : WLP08030801

ชื่อฝาย ฝายหลวงแม่ปะ ชื่อลำน้ำ แม่ปะ ลำน้ำสาขาของ แม่น้ำวัง ประเภทลำน้ำ ลำห้วย วันที่สำรวจ 26 ธ.ค. 66  
หมู่บ้าน หมู่ที่ 08 สันทราย ตำบล แม่ปะ อำเภอ เติญ จังหวัด ลำปาง  
ก่อสร้าง เมื่อปี พ.ศ. อายุฝาย มากกว่า 20 ปี หน่วยงานรับผิดชอบ จังหวัดลำปาง ออกแบบเอง

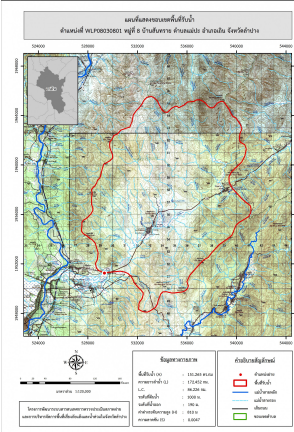
| พื้นที่รับน้ำของฝายและข้อมูลประกอบ | สภาพโดยรวมของฝายและแนวทางแก้ไขปรับปรุงเบื้องต้น |
|---|---|
| <div data-bbox="111 174 406 604"> </div> <div data-bbox="454 156 774 481"> <p><u>ข้อมูลพื้นที่รับน้ำของฝาย</u></p> <p>A = 151.265 ตารางกิโลเมตร</p> <p>L = 172.452 กิโลเมตร</p> <p>LC = 86.226 กิโลเมตร</p> <p>H = 810 เมตร</p> <p>s = 0.0047</p> <p>Return period = 100 ปี</p> <p>อัตราการไหลสูงสุด = 186.59 ลบ.ม./วินาที</p> </div> | <div data-bbox="805 156 1492 638"> <p><u>สภาพโดยรวมของฝาย</u></p> <p>"เป็นฝาย คสล.มีอายุมากกว่า 20 ปี มีสภาพในแต่ละส่วนดังนี้ ส่วน Protection เหนือน้ำ : ไม่สามารถมองเห็น ส่วนเหนือน้ำ : มีการกัดเซาะ ทรุดตัว และแตกร่วนย่อยโดยรวมยังสามารถใช้งานได้มีวัชพืชขึ้นน้อย ส่วนควบคุมน้ำ : มีการกัดเซาะ ทรุดตัว และแตกร่วนย่อยโดยรวมยังสามารถใช้งานได้มีวัชพืชขึ้นน้อย ส่วนท้ายน้ำ : มีการกัดเซาะ ทรุดตัว และแตกร่วนย่อยโดยรวมยังสามารถใช้งานได้มีวัชพืชขึ้นน้อย ส่วน Protection ท้ายน้ำ : ไม่สามารถมองเห็น ระบบส่งน้ำ : ปกติ มีสภาพตะกอนหน้าฝาย : มาก"</p> <p><u>แนวทางแก้ไขปรับปรุงเบื้องต้น</u></p> <p>ตัวฝายมีการกัดเซาะ ทรุดตัว และแตกร่วน แต่โดยรวมยังสามารถใช้งานได้</p> <p>ควรได้รับการตรวจสอบโดยละเอียดก่อนการปรับปรุง ควรได้รับการปรับปรุงทั้ง ส่วน Protection เหนือน้ำ ส่วนเหนือน้ำ ส่วนควบคุมน้ำ ส่วนท้ายน้ำ ส่วน Protection ท้ายน้ำ</p> <p>หลังจากการปรับปรุงควรวางมาตรการขุดลอก และกำจัดวัชพืชตามเวลาที่เหมาะสม</p> </div> |
