ชื่อฝาย ค้างบอกไฟ ชื่อลำน้ำ แม่มอก ลำน้ำสาขาของ แม่น้ำยม ประเภทลำน้ำ ลำห้วย วันที่สำรวจ 1 ม.ค. 13
 หมู่บ้าน หมู่ที่ 01 แม่มอกหัวน้ำ ตำบล แม่มอก อำเภอ เถิน จังหวัด ลำปาง
 ก่อสร้าง เมื่อปี พ.ศ. 2542 อายุฝาย 24 หน่วยงานรับผิดชอบ ที่ว่าการอำเภอเถิน ไซ้แบบมาตรฐาน : มข.2527

พิกัดฝาย			
X(UTM)	540949	Y(UTM)	1951818
ลักษณะทั่วไป			
ประเภทของสันฝาย : ฝายไหลตกตรง	ความสูงสันฝาย : 1.50 เมตร	ความยาวสันฝาย : 14.00 เมตร	
ประตูระบายน้ำ : มี	ชนิดบานประตู : บานตรง	ขนาด (กว้าง*สูง) : 1.50*1.50	จำนวน : 1 ชุด
อาคารบังคับน้ำ : มี	แบบเปิด : ฝั้งซ้าย	ชนิดบานประตู : บานตรง	ชนิดเครื่องยกบาน : -
ระบบส่งน้ำ : มี	ลักษณะคลอง : คลองดิน	ขนาดท้องคลองกว้าง : 1.00 เมตร	ความยาวประมาณ : 0.50 กิโลเมตร
ข้อมูลประวัติการซ่อม			
ปี พ.ศ.	รายการซ่อม	หน่วยงาน	หมายเหตุ

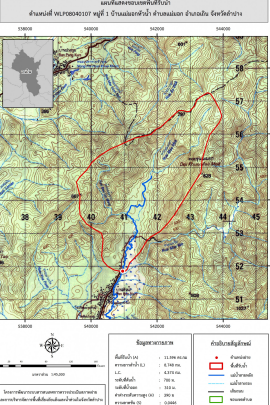
พื้นที่รับน้ำของฝายและข้อมูลประกอบ	สภาพโดยรวมของฝายและแนวทางแก้ไขปรับปรุงเบื้องต้น

<p>ข้อมูลพื้นที่รับน้ำของฝาย A = 11.596 ตารางกิโลเมตร L = 8.748 กิโลเมตร LC = 4.374 กิโลเมตร H = 390 เมตร s = 0.0446 c = 0.2 I = 85 มิลลิเมตร/ชั่วโมง Return period = 100 ปี อัตราการไหลสูงสุด = 54.8 ลบ.ม./วินาที</p>	<p>สภาพโดยรวมของฝาย "เป็นฝาย มข.2527 ก่อสร้างเมื่อปี พ.ศ.2542 มีอายุ 24 ปี มีสภาพในแต่ละส่วนดังนี้ ส่วน Protection เหนือน้ำ : ไม่มี ส่วนเหนือน้ำ : ไม่มี ส่วนควบคุมน้ำ : มีการกัดเซาะน้อยโดยรวมยังสามารถใช้งานได้มีวัชพืชขึ้นน้อย ส่วนท้ายน้ำ : มีการกัดเซาะทรุดตัว และแตกร่วนน้อยโดยรวมยังสามารถใช้งานได้มีวัชพืชขึ้นน้อย ส่วน Protection ท้ายน้ำ : ไม่มี ระบบส่งน้ำ : ปกติโดยรวมยังสามารถใช้งานได้มีวัชพืชขึ้นน้อย ประตูระบายน้ำปากคลองชำรุดควรได้รับการปรับปรุง มีสภาพตะกอนหน้าฝาย : มาก" แนวทางแก้ไขปรับปรุงเบื้องต้น มีสภาพโดยรวมปกติมีการยังสามารถใช้งานได้ ประตูระบายน้ำปากคลองชำรุดควรทำการเปลี่ยนใหม่ ควรวางมาตรการขุดลอกและกำจัดวัชพืชตามเวลาที่เหมาะสม</p>
