ชื่อฝาย - ชื่อลำน้ำ ห้วยตงช้าง ลำน้ำสาขาของ แม่มอก/แม่น้ำยม ประเภทลำน้ำ ลำห้วย วันที่สำรวจ 27 ธ.ค. 66  
หมู่บ้าน หมู่ที่ 02 แม่มอกกลาง ตำบล แม่มอก อำเภอ เติ่น จังหวัด ลำปาง  
ก่อสร้าง เมื่อปี พ.ศ. อายุฝาย มากกว่า 20 ปี หน่วยงานรับผิดชอบ ที่ว่าการอำเภอเติ่น ออกแบบเอง

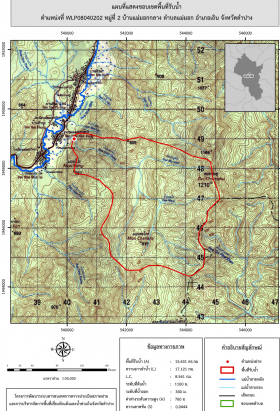
| พื้นที่รับน้ำของฝายและข้อมูลประกอบ | สภาพโดยรวมของฝายและแนวทางแก้ไขปรับปรุงเบื้องต้น |
|---|---|
| <p>พื้นที่รับน้ำของฝาย</p> <p>A = 15.631 ตารางกิโลเมตร</p> <p>L = 17.121 กิโลเมตร</p> <p>LC = 8.561 กิโลเมตร</p> <p>H = 760 เมตร</p> <p>s = 0.0444</p> <p>c = 0.2</p> <p>I = 50 มิลลิเมตร/ชั่วโมง</p> <p>Return period = 100 ปี</p> <p>อัตราการไหลสูงสุด = 43.45 ลบ.ม./วินาที</p> | <p>สภาพโดยรวมของฝาย</p> <p>เนื่องจากตัวฝายได้รับความเสียหายค่อนข้างมากไม่คุ้มค่าในการปรับปรุงซ่อมแซม ควรรื้อถอนและก่อสร้างใหม่</p> <p>แนวทางแก้ไขปรับปรุงเบื้องต้น</p> <p>"ควรรื้อถอน และก่อสร้างใหม่โดยให้พิจารณาจาก 4 ส่วนดังนี้</p> <ol style="list-style-type: none"><li>1.มีรูปแบบของฝายให้เหมาะสมกับลักษณะภูมิประเทศ ความลาดชันและปริมาณตะกอนในลำน้ำ</li><li>2.ความยาวสันฝายไม่น้อยกว่าความกว้างลำน้ำเดิม</li><li>3.ความสูงสันฝายเหมาะสมไม่ทำให้เกิดน้ำล้นตลิ่งในช่วงน้ำหลาก</li><li>4.อาคารสลายพลังงานด้านหลังตัวฝายสามารถลดพลังงานของน้ำไม่ทำให้เกิดการกัดเซาะท้ายฝาย"</li></ol> |
