ชื่อฝาย - ชื่อลำน้ำ แม่มอก ลำน้ำสาขาของ แม่น้ำยม ประเภทลำน้ำ ลำห้วย วันที่สำรวจ 27 ธ.ค. 66
 หมู่บ้าน หมู่ที่ 02 แม่มอกกลาง ตำบล แม่มอก อำเภอ เกิน จังหวัด ลำปาง
 ก่อสร้าง เมื่อปี พ.ศ. อายุฝาย มากกว่า 15 ปี หน่วยงานรับผิดชอบ เทศบาลตำบลแม่มอก ออกแบบเอง

ลักษณะทั่วไป			
ประเภทของสันฝาย : ฝายสันมน	ความสูงสันฝาย : 1.00 เมตร	ความยาวสันฝาย : 18.00 เมตร	
ประตูระบายน้ำ : มี	ชนิดบานประตู : บานตรง	ขนาด (กว้าง*สูง) : 1.00*1.00	จำนวน : 1 ชุด ชนิดเครื่องยกบาน : -
อาคารบังคับน้ำ : ไม่มี			
ระบบส่งน้ำ : ไม่มี	ลักษณะคลอง : -	ขนาดท่อคลองกว้าง : - เมตร	ความยาวประมาณ : - กิโลเมตรเมตร

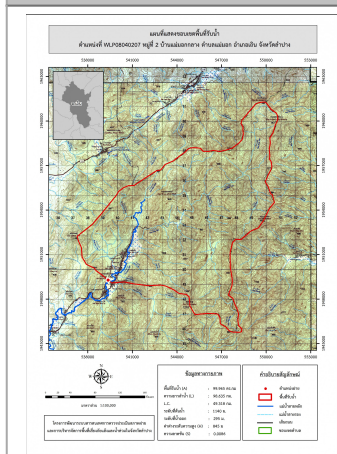
พื้นที่รับน้ำของฝายและข้อมูลประกอบ	สภาพโดยรวมของฝายและแนวทางแก้ไขปรับปรุงเบื้องต้น
------------------------------------	---

ข้อมูลพื้นที่รับน้ำของฝาย
 A = 99.965 ตารางกิโลเมตร
 L = 98.635 กิโลเมตร
 LC = 49.318 กิโลเมตร
 H = 845 เมตร
 s = 0.0086
 Return period = 100 ปี
 อัตราการไหลสูงสุด = 143.72 ลบ.ม./วินาที
