ชื่อฝาย - ชื่อลำน้ำ แม่มอก ลำน้ำสาขาของ แม่น้ำยม ประเภทลำน้ำ ลำห้วย วันที่สำรวจ 1 ม.ค. 13
 หมู่บ้าน หมู่ที่ 03 กุ่มเงี้ยว ตำบล แม่มอก อำเภอ เกิน จังหวัด ลำปาง
 ก่อสร้าง เมื่อปี พ.ศ. อายุฝาย มากกว่า 15 ปี หน่วยงานรับผิดชอบ เทศบาลตำบลแม่มอก ออกแบบเอง

ผลการตรวจสอบสภาพฝาย

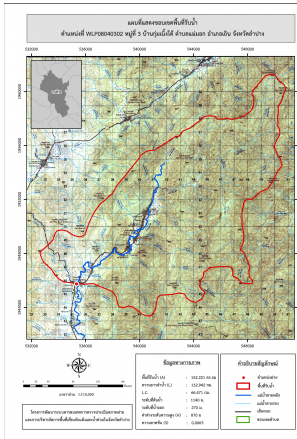
พื้นที่รับน้ำของฝายและข้อมูลประกอบ	สภาพโดยรวมของฝายและแนวทางแก้ไขปรับปรุงเบื้องต้น

<p>ข้อมูลพื้นที่รับน้ำของฝาย A = 152.221 ตารางกิโลเมตร L = 132.942 กิโลเมตร LC = 66.471 กิโลเมตร H = 870 เมตร s = 0.0065 Return period = 100 ปี อัตราการไหลสูงสุด = 187.33 ลบ.ม./วินาที</p>	<p>สภาพโดยรวมของฝาย "เป็นฝาย คสล. มีอายุมากกว่า 15 ปี มีสภาพในแต่ละส่วนดังนี้ ส่วน Protection เหนือน้ำ : ไม่มี ส่วนเหนือน้ำ : ไม่มี ส่วนควบคุมน้ำ : มีการกัดเซาะ ทรุดตัว และแตกร้าวนปานกลางมีวัชพืชขึ้นน้อยโดยรวมยังสามารถใช้งานได้ ส่วนท้ายน้ำ : มีการกัดเซาะ ทรุดตัว และแตกร้าวนปานกลางมีวัชพืชขึ้นน้อยโดยรวมยังสามารถใช้งานได้ ส่วน Protection ท้ายน้ำ : ไม่มี ระบบส่งน้ำ : ไม่มี มีสภาพตะกอนหน้าฝาย : มาก"</p> <p>แนวทางแก้ไขปรับปรุงเบื้องต้น มีสภาพโดยรวมยังพอใช้งานได้เนื่องจากสภาพฝายมีอายุการใช้งานค่อนข้างมากหากซ่อมแซมอาจไม่คุ้มค่า และอาจไม่ทันทานดังนั้นสามารถใช้งานต่อไปได้แต่หากเกิดความเสียหายเพิ่มเติมควรรื้อถอน และก่อสร้างใหม่ ระหว่างการใช้งานควรวางแผนการขุดลอก และกำจัดวัชพืชตามเวลาที่เหมาะสม</p>
