การตรวจสอบสภาพฝายและแนวทางแก้ไขปรับปรุงเพื่อเพิ่มประสิทธิภาพฝาย ในจังหวัดลำปาง

รหัสฝายที่ : WLP08040604

ชื่อฝาย ทุ่งนงมะแฮ่ ชื่อลำน้ำ แม่มอก ลำน้ำสาขาของ แม่น้ำยม ประเภทลำน้ำ ลำห้วย วันที่สำรวจ 27 ธ.ค. 66
 หมู่บ้าน หมู่ที่ 06 แม่มอกใต้ ตำบล แม่มอก อำเภอ เถิน จังหวัด ลำปาง
 ก่อสร้าง เมื่อปี พ.ศ. 2538 อายุฝาย 28 หน่วยงานรับผิดชอบ เทศบาลตำบลแม่มอก ใช้แบบมาตรฐาน : รพช.

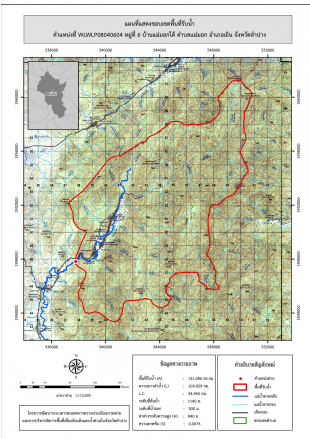
| พื้นที่รับน้ำของฝายและข้อมูลประกอบ | | สภาพโดยรวมของฝายและแนวทางแก้ไขปรับปรุงเบื้องต้น |
|---|--|--|
| | <p>ข้อมูลพื้นที่รับน้ำของฝาย</p> <p>A = 131.09 ตารางกิโลเมตร</p> <p>L = 109.929 กิโลเมตร</p> <p>LC = 54.965 กิโลเมตร</p> <p>H = 840 เมตร</p> <p>s = 0.0076</p> <p>Return period = 100 ปี</p> <p>อัตราการไหลสูงสุด = 170.49 ลบ.ม./วินาที</p> | <p>สภาพโดยรวมของฝาย</p> <p>"เป็นฝาย คสล. ก่อสร้างโดยกรมทรัพยากรน้ำ ก่อสร้างเมื่อปี พ.ศ.2538 มีอายุ 28 ปีถ่ายโอนให้กับทางเทศบาลตำบลแม่หมอกแล้ว มีสภาพในแต่ละส่วนดังนี้ ส่วน Protection เหนือน้ำ : ไม่สามารถมองเห็น ส่วนเหนือน้ำ : ส่วนพื้นที่ไม่สามารถมองเห็นลาดด้านข้างมีการกัดเซาะ และทรุดตัวน้อยโดยรวมยังใช้งานได้ ส่วนควบคุมน้ำ : ปกติสามารถใช้งานได้ ส่วนท้ายน้ำ : ปกติมีวัชพืชขึ้นน้อย ส่วน Protection ท้ายน้ำ : มีการกัดเซาะ และทรุดตัวน้อยโดยรวมยังใช้งานได้ ระบบส่งน้ำ : มีการกัดเซาะ และทรุดตัวน้อยโดยรวมยังใช้งานได้แต่ควรปรับปรุงประตูระบายน้ำปากคลอง มีสภาพตะกอนหน้าฝาย : ปานกลาง"</p> <p>แนวทางแก้ไขปรับปรุงเบื้องต้น</p> <p>มีสภาพโดยรวมปกติสามารถใช้งานได้ ควรปรับปรุงส่วนรอยต่อช่วง ส่วน Protection เหนือน้ำกับส่วนเหนือน้ำโดยใช้หินเรียงในคลองเกเขียน และปรับปรุงประตูระบายน้ำปากคลอง ควรวางมาตรการขุดลอก และกำจัดวัชพืชตามเวลาที่เหมาะสม</p> |
