ชื่อฝาย คณะไคร ชื่อลำน้ำ แม่มอก ลำน้ำสาขาของ แม่น้ำยม ประเภทลำน้ำ ลำห้วย วันที่สำรวจ 27 ธ.ค. 66  
 หมู่บ้าน หมู่ที่ 07 เด่นอุดม ตำบล แม่มอก อำเภอ เกิน จังหวัด ลำปาง  
 ก่อสร้าง เมื่อปี พ.ศ. อายุฝาย มากกว่า 15 ปี หน่วยงานรับผิดชอบ ที่ว่าการอำเภอเกิน ใช้แบบมาตรฐาน : มข.2527

ลักษณะทั่วไป			
ประเภทของสันฝาย : ฝายไหลตกตรง	ความสูงสันฝาย : 1.20 เมตร	ความยาวสันฝาย : 20.00 เมตร	
ประตูระบายน้ำ : ไม่มี	ชนิดบานประตู : -	ขนาด (กว้าง*สูง) : -	จำนวน : - ชุด      ชนิดเครื่องยกบาน : -
อาคารบังคับน้ำ : มี	แบบเปิด : ฝั้งซ้าย	ชนิดบานประตู : -	ชนิดเครื่องยกบาน :-
ระบบส่งน้ำ : มี	ลักษณะคลอง : คลองดิน	ขนาดท้องคลองกว้าง : 1.50 เมตร	ความยาวประมาณ : 7.00 กิโลเมตรเมตร

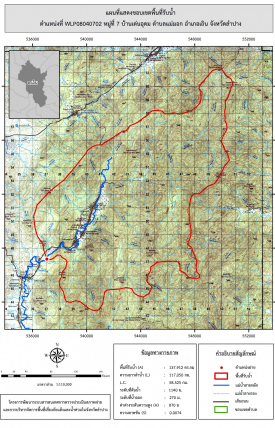
พื้นที่รับน้ำของฝายและข้อมูลประกอบ	สภาพโดยรวมของฝายและแนวทางแก้ไขปรับปรุงเบื้องต้น

<p>ข้อมูลพื้นที่รับน้ำของฝาย</p> <p>A = 137.912 ตารางกิโลเมตร</p> <p>L = 117.05 กิโลเมตร</p> <p>LC = 58.525 กิโลเมตร</p> <p>H = 870 เมตร</p> <p>s = 0.0074</p> <p>Return period = 100 ปี</p> <p>อัตราการไหลสูงสุด = 176.03 ลบ.ม./วินาที</p>	<p><b>สภาพโดยรวมของฝาย</b></p> <p>เนื่องจากตัวฝายได้รับความเสียหายค่อนข้างมากไม่คุ้มค่าในการปรับปรุงซ่อมแซม ควรรื้อถอนและก่อสร้างใหม่</p> <p><b>แนวทางแก้ไขปรับปรุงเบื้องต้น</b></p> <p>"ควรรื้อถอน และก่อสร้างใหม่โดยให้พิจารณาจาก 4 ส่วนดังนี้</p> <ol style="list-style-type: none"> <li>1.มีรูปแบบของฝายให้เหมาะสมกับลักษณะภูมิประเทศ ความลาดชันและปริมาณตะกอนในลำน้ำ</li> <li>2.ความยาวสันฝายไม่น้อยกว่าความกว้างลำน้ำเดิม</li> <li>3.ความสูงสันฝายเหมาะสมไม่ทำให้เกิดน้ำล้นตลิ่งในช่วงน้ำหลาก</li> <li>4.อาคารสลายพลังงานด้านหลังตัวฝายสามารถลดพลังงานของน้ำไม่ทำให้เกิดการกัดเซาะท้ายฝาย"</li> </ol>
