การตรวจสอบสภาพฝายและแนวทางแก้ไขปรับปรุงเพื่อเพิ่มประสิทธิภาพฝาย ในจังหวัดลำปาง

รหัสฝายที่ : WLP08040703

ชื่อฝาย - ชื่อลำน้ำ แม่มอก ลำน้ำสาขาของ แม่น้ำยม ประเภทลำน้ำ ลำห้วย วันที่สำรวจ 27 ธ.ค. 66  
หมู่บ้าน หมู่ที่ 07 เด่นอุดม ตำบล แม่มอก อำเภอ เกลิน จังหวัด ลำปาง  
ก่อสร้าง เมื่อปี พ.ศ. อายุฝาย มากกว่า 15 ปี หน่วยงานรับผิดชอบ ที่ว่าการอำเภอเกลิน ออกแบบเอง

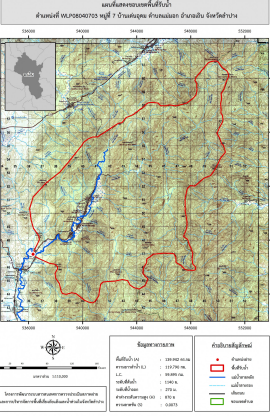
| พื้นที่รับน้ำของฝายและข้อมูลประกอบ | สภาพโดยรวมของฝายและแนวทางแก้ไขปรับปรุงเบื้องต้น |
|---|---|
| <p>ข้อมูลพื้นที่รับน้ำของฝาย</p> <p>A = 139.942 ตารางกิโลเมตร</p> <p>L = 119.79 กิโลเมตร</p> <p>LC = 59.895 กิโลเมตร</p> <p>H = 870 เมตร</p> <p>s = 0.0073</p> <p>Return period = 100 ปี</p> <p>อัตราการไหลสูงสุด = 177.66 ลบ.ม./วินาที</p> | <p>สภาพโดยรวมของฝาย</p> <p>"เป็นฝาย คสล. มีอายุมากกว่า 15 ปี มีสภาพในแต่ละส่วนดังนี้ ส่วน Protection เหนือน้ำ : ไม่มี ส่วนเหนือน้ำ : ไม่มี ส่วนควบคุมน้ำ : ปกติโดยรวมยังสามารถใช้งานได้ ส่วนท้ายน้ำ : ปกติโดยรวมยังสามารถใช้งานได้ ส่วน Protection ท้ายน้ำ : ไม่มี ระบบส่งน้ำ : ไม่มี มีสภาพตะกอนหน้าฝาย : มาก"</p> <p>แนวทางแก้ไขปรับปรุงเบื้องต้น</p> <p>มีสภาพโดยรวมปกติมีการยังสามารถใช้งานได้ ควรวางแผนการขุดลอก และกำจัดวัชพืชตามเวลาที่เหมาะสม</p> |
