# การตรวจสภาพฝายและแนวทางแก้ไขปรับปรุงเพื่อเพิ่มประสิทธิภาพฝาย ในจังหวัดลำปาง

รหัสฝายที่ : WLP08040804

ชื่อฝาย - ชื่อลำน้ำ แม่มอก ลำน้ำสาขาของ แม่น้ำยม ประเภทลำน้ำ ลำห้วย วันที่สำรวจ 27 ธ.ค. 66  
หมู่บ้าน หมู่ที่ 08 ห้วยเกาะหลวง ตำบล แม่มอก อำเภอ เถิน จังหวัด ลำปาง  
ก่อสร้าง เมื่อปี พ.ศ. อายุฝาย มากกว่า 10 ปี หน่วยงานรับผิดชอบ เทศบาลตำบลแม่มอก ออกแบบเอง

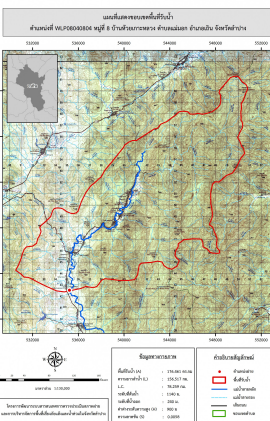
| พื้นที่รับน้ำของฝายและข้อมูลประกอบ | สภาพโดยรวมของฝายและแนวทางแก้ไขปรับปรุงเบื้องต้น |
| <p>ข้อมูลพื้นที่รับน้ำของฝาย</p> <p>A = 176.461 ตารางกิโลเมตร</p> <p>L = 156.517 กิโลเมตร</p> <p>LC = 78.259 กิโลเมตร</p> <p>H = 900 เมตร</p> <p>s = 0.0058</p> <p>Return period = 100 ปี</p> <p>อัตราการไหลสูงสุด = 205.61 ลบ.ม./วินาที</p> | <p>สภาพโดยรวมของฝาย</p> <p>เนื่องจากตัวฝายได้รับความเสียหายค่อนข้างมากไม่คุ้มค่าในการปรับปรุงซ่อมแซม ควรรื้อถอนและก่อสร้างใหม่</p> <p>แนวทางแก้ไขปรับปรุงเบื้องต้น</p> <p>"ควรรื้อถอน และก่อสร้างใหม่โดยให้พิจารณาจาก 4 ส่วนดังนี้</p> <ol style="list-style-type: none"><li>1.มีรูปแบบของฝายให้เหมาะสมกับลักษณะภูมิประเทศ ความลาดชันและปริมาณตะกอนในลำน้ำ</li><li>2.ความยาวสันฝายไม่น้อยกว่าความกว้างลำน้ำเดิม</li><li>3.ความสูงสันฝายเหมาะสมไม่ทำให้เกิดน้ำล้นตลิ่งในช่วงน้ำหลาก</li><li>4.อาคารสลายพลังงานด้านหลังตัวฝายสามารถลดพลังงานของน้ำไม่ทำให้เกิดการกัดเซาะท้ายฝาย"</li></ol> |
