ชื่อฝาย ชื่อลำน้ำ แม่อุ่มวาง ลำน้ำสาขาของ แม่อุ่มอก ประเภทลำน้ำ ลำห้วย วันที่สำรวจ 27 ธ.ค. 66  
หมู่บ้าน หมู่ที่ 09 หัวน้ำพัฒนา ตำบล แม่อุ่มอก อำเภอ เถิน จังหวัด ลำปาง  
ก่อสร้าง เมื่อปี พ.ศ. 2563 อายุฝาย 3 หน่วยงานรับผิดชอบ เทศบาลตำบลแม่อุ่มอก ออกแบบเอง

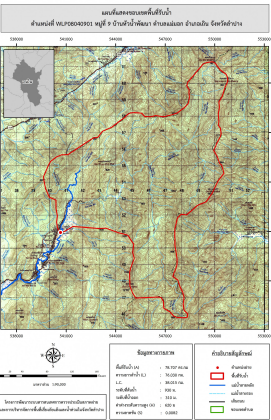
| พื้นที่รับน้ำของฝายและข้อมูลประกอบ | สภาพโดยรวมของฝายและแนวทางแก้ไขปรับปรุงเบื้องต้น |
|---|---|
| <p><b>ข้อมูลพื้นที่รับน้ำของฝาย</b><br/>A = 78.707 ตารางกิโลเมตร<br/>L = 76.03 กิโลเมตร<br/>LC = 38.015 กิโลเมตร<br/>H = 620 เมตร<br/>s = 0.0082<br/>Return period = 100 ปี<br/>อัตราการไหลสูงสุด = 123.62 ลบ.ม./วินาที</p> | <p><b>สภาพโดยรวมของฝาย</b><br/>"เป็นฝาย คสล. ก่อสร้างเมื่อปี พ.ศ.2563 มีอายุ 3 ปี มีสภาพในแต่ละส่วนดังนี้ ส่วน Protection เหนือน้ำ : ไม่มี ส่วนเหนือน้ำ : ไม่มี ส่วนควบคุมน้ำ : มีการกัดเซาะน้อยโดยรวมยังสามารถใช้งานได้มีวัชพืชขึ้นน้อย ส่วนท้ายน้ำ : ปกติโดยรวมยังสามารถใช้งานได้มีวัชพืชขึ้นน้อย ส่วน Protection ท้ายน้ำ : ไม่มี ระบบส่งน้ำ : ไม่มี มีสภาพตะกอนหน้าฝาย : มาก"</p> <p><b>แนวทางแก้ไขปรับปรุงเบื้องต้น</b><br/>มีสภาพโดยรวมปกติมีการยังสามารถใช้งานได้ ควรวางแผนการขุดลอก และกำจัดวัชพืชตามเวลาที่เหมาะสม</p> |
