ชื่อฝาย - ชื่อลำน้ำ แม่มอก ลำน้ำสาขาของ แม่น้ำยม ประเภทลำน้ำ ลำห้วย วันที่สำรวจ 27 ธ.ค. 66
 หมู่บ้าน หมู่ที่ 10 สะพานหินพัฒนา ตำบล แม่มอก อำเภอ เกิน จังหวัด ลำปาง
 ก่อสร้าง เมื่อปี พ.ศ. 2563 อายุฝาย 3 หน่วยงานรับผิดชอบ เทศบาลตำบลแม่มอก ออกแบบเอง

ผลการตรวจสอบสภาพฝาย

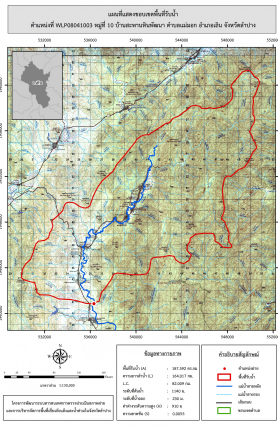
<p>ข้อมูลพื้นที่รับน้ำของฝาย A = 187.592 ตารางกิโลเมตร L = 164.017 กิโลเมตร LC = 82.009 กิโลเมตร H = 910 เมตร s = 0.0055 Return period = 100 ปี อัตราการไหลสูงสุด = 213.69 ลบ.ม./วินาที</p>	<p>สภาพโดยรวมของฝาย "เป็นฝาย คสล. ก่อสร้างเมื่อปี พ.ศ.2563 มีอายุ 3 ปี มีสภาพในแต่ละส่วนดังนี้ ส่วน Protection เหนือน้ำ : ไม่มี ส่วนเหนือน้ำ : ไม่มี ส่วนควบคุมน้ำ : ปกติโดยรวมยังสามารถใช้งานได้มีวัชพืชขึ้นน้อย ส่วนท้ายน้ำ : ปกติโดยรวมยังสามารถใช้งานได้มีวัชพืชขึ้นน้อย ส่วน Protection ท้ายน้ำ : ไม่มี ระบบส่งน้ำ : ไม่มี มีสภาพตะกอนหน้าฝาย : มาก"</p> <p>แนวทางแก้ไขปรับปรุงเบื้องต้น มีสภาพโดยรวมปกติมีการยังสามารถใช้งานได้ ควรวางแผนการขุดลอก และกำจัดวัชพืชตามเวลาที่เหมาะสม</p>
