การตรวจสอบสภาพฝายและแนวทางแก้ไขปรับปรุงเพื่อเพิ่มประสิทธิภาพฝาย ในจังหวัดลำปาง

รหัสฝายที่ : WLP08041007

ชื่อฝาย - ชื่อลำน้ำ แม่มอก ลำน้ำสาขาของ แม่น้ำยม ประเภทลำน้ำ ลำห้วย วันที่สำรวจ 27 ธ.ค. 66
 หมู่บ้าน หมู่ที่ 10 สะพานหินพัฒนา ตำบล แม่มอก อำเภอ เถิน จังหวัด ลำปาง
 ก่อสร้าง เมื่อปี พ.ศ. 2563 อายุฝาย 3 หน่วยงานรับผิดชอบ เทศบาลตำบลแม่มอก ออกแบบเอง

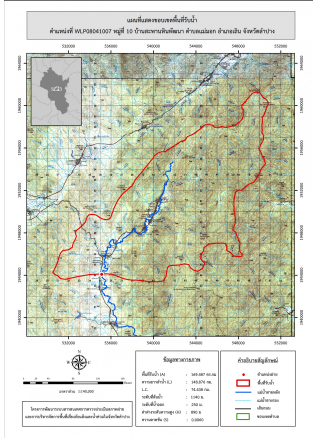
พื้นที่รับน้ำของฝายและข้อมูลประกอบ

ข้อมูลพื้นที่รับน้ำของฝาย
 A = 169.487 ตารางกิโลเมตร
 L = 148.876 กิโลเมตร
 LC = 74.438 กิโลเมตร
 H = 890 เมตร
 s = 0.006
 Return period = 100 ปี
 อัตราการไหลสูงสุด = 200.45 ลบ.ม./วินาที
