ชื่อฝาย - ชื่อลำน้ำ แม่มอก ลำน้ำสาขาของ แม่น้ำยม ประเภทลำน้ำ ลำห้วย วันที่สำรวจ 20 ธ.ค. 66  
 หมู่บ้าน หมู่ที่ 01 ห้วยริน ตำบล เวียงมอก อำเภอ เกิน จังหวัด ลำปาง  
 ก่อสร้าง เมื่อปี พ.ศ. อายุฝาย มากกว่า 15 ปี หน่วยงานรับผิดชอบ เทศบาลตำบลเวียงมอก ออกแบบเอง

ผลการตรวจสอบสภาพฝาย

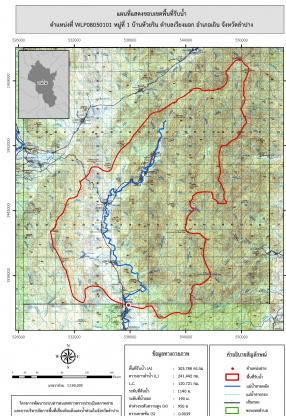
พื้นที่รับน้ำของฝายและข้อมูลประกอบ	สภาพโดยรวมของฝายและแนวทางแก้ไขปรับปรุงเบื้องต้น

<p><b>ข้อมูลพื้นที่รับน้ำของฝาย</b>                      A = 303.788 ตารางกิโลเมตร                      L = 241.442 กิโลเมตร                      LC = 120.721 กิโลเมตร                      H = 950 เมตร                      s = 0.0039                      Return period = 100 ปี                      อัตราการไหลสูงสุด = 289.55 ลบ.ม./วินาที</p>	<p><b>สภาพโดยรวมของฝาย</b>                      "เป็นฝาย คสล. มีอายุมากกว่า 15 ปี มีสภาพในแต่ละส่วนดังนี้ ส่วน Protection เหนือน้ำ : ไม่มี ส่วนเหนือน้ำ : ไม่มี ส่วนควบคุมน้ำ : ปกติมีวัชพืชขึ้นน้อยวัชพืชขึ้นน้อย ส่วนท้ายน้ำ : ปกติ ส่วน Protection ท้ายน้ำ : ไม่มี ระบบส่งน้ำ : ไม่มี มีสภาพตะกอนหน้าฝาย : มาก"</p> <p><b>แนวทางแก้ไขปรับปรุงเบื้องต้น</b>                      มีสภาพโดยรวมปกติ ควรวางมาตรการขุดลอก และกำจัดวัชพืชตามเวลาที่เหมาะสม</p>
