ชื่อฝาย - ชื่อลำน้ำ แม่มอก ลำน้ำสาขาของ แม่น้ำยม ประเภทลำน้ำ ลำห้วย วันที่สำรวจ 20 ธ.ค. 66
 หมู่บ้าน หมู่ที่ 01 ห้วยริน ตำบล เวียงมอก อำเภอ เถิน จังหวัด ลำปาง
 ก่อสร้าง เมื่อปี พ.ศ. อายุฝาย มากกว่า 15 ปี หน่วยงานรับผิดชอบ เทศบาลตำบลเวียงมอก ออกแบบเอง

ผลการตรวจสอบสภาพฝาย

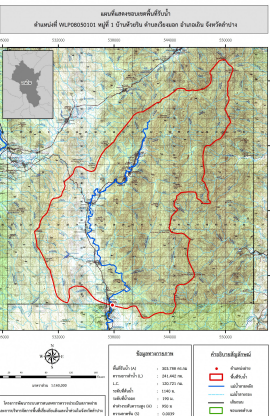
พื้นที่รับน้ำของฝายและข้อมูลประกอบ	สภาพโดยรวมของฝายและแนวทางแก้ไขปรับปรุงเบื้องต้น

<p>ข้อมูลพื้นที่รับน้ำของฝาย A = 303.788 ตารางกิโลเมตร L = 241.442 กิโลเมตร LC = 120.721 กิโลเมตร H = 950 เมตร s = 0.0039 Return period = 100 ปี อัตราการไหลสูงสุด = 289.55 ลบ.ม./วินาที</p>	<p>สภาพโดยรวมของฝาย "เป็นฝาย คสล. มีอายุมากกว่า 15 ปี มีสภาพในแต่ละส่วนดังนี้ ส่วน Protection เหนือน้ำ : ไม่มี ส่วนเหนือน้ำ : ไม่มี ส่วนควบคุมน้ำ : ปกติมีวัชพืชขึ้นน้อยวัชพืชขึ้นน้อย ส่วนท้ายน้ำ : ปกติ ส่วน Protection ท้ายน้ำ : ไม่มี ระบบส่งน้ำ : ไม่มี มีสภาพตะกอนหน้าฝาย : มาก"</p> <p>แนวทางแก้ไขปรับปรุงเบื้องต้น มีสภาพโดยรวมปกติ ควรวางมาตรการขุดลอก และกำจัดวัชพืชตามเวลาที่เหมาะสม</p>
