ชื่อฝาย - ชื่อลำน้ำ แม่มอก ลำน้ำสาขาของ แม่น้ำยม ประเภทลำน้ำ ลำห้วย วันที่สำรวจ 20 ธ.ค. 66  
หมู่บ้าน หมู่ที่ 02 ท่าเวียง ตำบล เวียงมอก อำเภอ เถิน จังหวัด ลำปาง  
ก่อสร้าง เมื่อปี พ.ศ. อายุฝาย มากกว่า 10 ปี หน่วยงานรับผิดชอบ เทศบาลตำบลเวียงมอก ออกแบบเอง

ผลการตรวจสอบสภาพฝาย

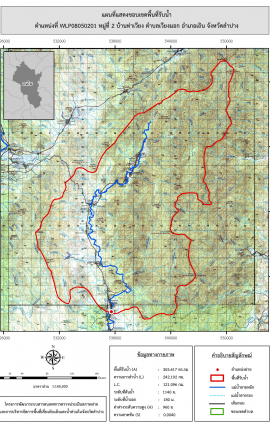
| พื้นที่รับน้ำของฝายและข้อมูลประกอบ | สภาพโดยรวมของฝายและแนวทางแก้ไขปรับปรุงเบื้องต้น |
|---|---|
| <p>ข้อมูลพื้นที่รับน้ำของฝาย</p> <p>A = 305.617 ตารางกิโลเมตร</p> <p>L = 242.192 กิโลเมตร</p> <p>LC = 121.096 กิโลเมตร</p> <p>H = 960 เมตร</p> <p>s = 0.004</p> <p>Return period = 100 ปี</p> <p>อัตราการไหลสูงสุด = 290.65 ลบ.ม./วินาที</p> | <p>สภาพโดยรวมของฝาย</p> <p>"เป็นฝาย คสล. มีอายุมากกว่า 10 ปี มีสภาพในแต่ละส่วนดังนี้ ส่วน Protection เหนือน้ำ : ไม่มี ส่วนเหนือน้ำ : ไม่มี ส่วนควบคุมน้ำ : ปกติ ส่วนท้ายน้ำ : มีการกัดเซาะ ทรุดตัว และแตกร่วนย่อยโดยรวมปกติ ส่วน Protection ท้ายน้ำ : มีการกัดเซาะ และทรุดตัวน้อยโดยรวมปกติ ระบบส่งน้ำ : ไม่มี มีสภาพตะกอนหน้าฝาย : ปานกลาง"</p> <p>แนวทางแก้ไขปรับปรุงเบื้องต้น</p> <p>มีสภาพโดยรวมปกติ ควรวางแผนการขุดลอก และกำจัดวัชพืชตามเวลาที่เหมาะสม</p> |
