# การตรวจสภาพฝายและแนวทางแก้ไขปรับปรุงเพื่อเพิ่มประสิทธิภาพฝาย ในจังหวัดลำปาง

รหัสฝายที่ : WLP08050801

ชื่อฝาย วังปู่เจ้า ชื่อลำน้ำ แม่มอก ลำน้ำสาขาของ แม่น้ำยม ประเภทลำน้ำ ลำห้วย วันที่สำรวจ 20 ธ.ค. 66  
หมู่บ้าน หมู่ที่ 08 หองหอย ตำบล เวียงมอก อำเภอ เกลิน จังหวัด ลำปาง  
ก่อสร้าง เมื่อปี พ.ศ. อายุฝาย มากกว่า 20 ปี หน่วยงานรับผิดชอบ เทศบาลตำบลเวียงมอก ออกแบบเอง

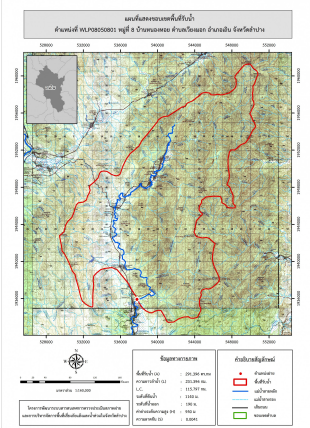
| พื้นที่รับน้ำของฝายและข้อมูลประกอบ | สภาพโดยรวมของฝายและแนวทางแก้ไขปรับปรุงเบื้องต้น |
| | <p><u>ข้อมูลพื้นที่รับน้ำของฝาย</u></p> <p>A = 291.396 ตารางกิโลเมตร</p> <p>L = 231.594 กิโลเมตร</p> <p>LC = 115.797 กิโลเมตร</p> <p>H = 950 เมตร</p> <p>s = 0.0041</p> <p>Return period = 100 ปี</p> <p>อัตราการไหลสูงสุด = 282.05 ลบ.ม./วินาที</p> |
