ชื่อฝาย หนองหอย ชื่อลำน้ำ แม่มอก ลำน้ำสาขาของ แม่น้ำยม ประเภทลำน้ำ ลำห้วย วันที่สำรวจ 20 ธ.ค. 66
 หมู่บ้าน หมู่ที่ 08 หนองหอย ตำบล เวียงมอก อำเภอ เถิน จังหวัด ลำปาง
 ก่อสร้าง เมื่อปี พ.ศ. 2562 อายุฝาย 4 หน่วยงานรับผิดชอบ เทศบาลตำบลเวียงมอก ออกแบบเอง

ผลการตรวจสอบสภาพฝาย

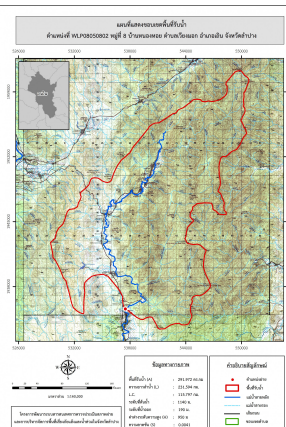
พื้นที่รับน้ำของฝายและข้อมูลประกอบ	สภาพโดยรวมของฝายและแนวทางแก้ไขปรับปรุงเบื้องต้น

<p>ข้อมูลพื้นที่รับน้ำของฝาย A = 291.972 ตารางกิโลเมตร L = 231.594 กิโลเมตร LC = 115.797 กิโลเมตร H = 950 เมตร s = 0.0041 Return period = 100 ปี อัตราการไหลสูงสุด = 282.4 ลบ.ม./วินาที</p>	<p>สภาพโดยรวมของฝาย "เป็นฝาย คสล. ก่อสร้างเมื่อปี พ.ศ.2563 มีอายุ 3 ปี มีสภาพในแต่ละส่วนดังนี้ ส่วน Protection เหนือน้ำ : ไม่มี ส่วนเหนือน้ำ : ไม่มี ส่วนควบคุมน้ำ : มีการกัดเซาะและทรุดตัวน้อยโดยรวมปกติมีวัชพืชขึ้นน้อย ส่วนท้ายน้ำ : มีการกัดเซาะและทรุดตัวน้อยโดยรวมปกติมีวัชพืชขึ้นน้อย ส่วน Protection ท้ายน้ำ : ไม่มี ระบบส่งน้ำ : ไม่มี มีสภาพตะกอนหน้าฝาย : ปานกลาง"</p> <p>แนวทางแก้ไขปรับปรุงเบื้องต้น มีสภาพโดยรวมปกติ ควรวางมาตรการขุดลอก และกำจัดวัชพืชตามเวลาที่เหมาะสม</p>
