ชื่อฝาย เต่าปูน ชื่อลำน้ำ แม่มอก ลำน้ำสาขาของ แม่น้ำยม ประเภทลำน้ำ ลำห้วย วันที่สำรวจ 20 ธ.ค. 66
 หมู่บ้าน หมู่ที่ 11 ห้วยเต่าปูน ตำบล เวียงมอก อำเภอ เถิน จังหวัด ลำปาง
 ก่อสร้าง เมื่อปี พ.ศ. อายุฝาย มากกว่า 10 ปี หน่วยงานรับผิดชอบ เทศบาลตำบลเวียงมอก ออกแบบเอง

พิกัดฝาย			
X(UTM)	541957	Y(UTM)	1922044
ลักษณะทั่วไป			
ประเภทของสันฝาย : ฝายไหลตกตรง	ความสูงสันฝาย : 1.00 เมตร	ความยาวสันฝาย : 40.00 เมตร	
ประตูระบายน้ำ : ไม่มี	ชนิดบานประตู : -	ขนาด (กว้าง*สูง) : -	จำนวน : - ชุด ชนิดเครื่องยกบาน : -
อาคารบังคับน้ำ : ไม่มี			
ระบบส่งน้ำ : ไม่มี	ลักษณะคลอง : -	ขนาดท้องคลองกว้าง : - เมตร	ความยาวประมาณ : - กิโลเมตรเมตร
ข้อมูลประวัติการซ่อม			
ปี พ.ศ.	รายการซ่อม	หน่วยงาน	หมายเหตุ

ผลการตรวจสอบสภาพฝาย

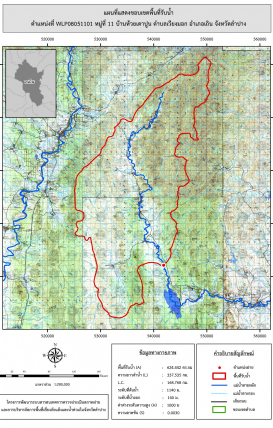
พื้นที่รับน้ำของฝายและข้อมูลประกอบ	สภาพโดยรวมของฝายและแนวทางแก้ไขปรับปรุงเบื้องต้น

<p>ข้อมูลพื้นที่รับน้ำของฝาย</p> <p>A = 624.442 ตารางกิโลเมตร</p> <p>L = 337.535 กิโลเมตร</p> <p>LC = 168.768 กิโลเมตร</p> <p>H = 1000 เมตร</p> <p>s = 0.003</p> <p>Return period = 100 ปี</p> <p>อัตราการไหลสูงสุด = 455.96 ลบ.ม./วินาที</p>	<p>สภาพโดยรวมของฝาย</p> <p>"เป็นฝาย คสล.มีอายุมากกว่า 10 ปี มีสภาพในแต่ละส่วนดังนี้ ส่วน Protection เหนือน้ำ : โดยรวมปกติ ส่วนเหนือน้ำ : โดยรวมปกติ ส่วนควบคุมน้ำ : โดยรวมปกติยังสามารถใช้งานได้ ส่วนท้ายน้ำ : มีการกัดเซาะ และทรุดตัวน้อยโดยรวมยังสามารถใช้งานได้ ส่วน Protection ท้ายน้ำ : ไม่มี ระบบส่งน้ำ : ไม่มี มีสภาพตะกอนหน้าฝาย : ปานกลาง"</p> <p>แนวทางแก้ไขปรับปรุงเบื้องต้น</p> <p>มีสภาพโดยรวมปกติ ควรวางแผนการขุดลอก และกำจัดวัชพืชตามเวลาที่เหมาะสม</p>
