# การตรวจสภาพฝายและแนวทางแก้ไขปรับปรุงเพื่อเพิ่มประสิทธิภาพฝาย ในจังหวัดลำปาง

รหัสฝายที่ : WLP08051201

ชื่อฝาย - ชื่อลำน้ำ แม่มอก ลำน้ำสาขาของ แม่น้ำยม ประเภทลำน้ำ ลำห้วย วันที่สำรวจ 20 ธ.ค. 66  
หมู่บ้าน หมู่ที่ 12 เวียงทอง ตำบล เวียงมอก อำเภอ เติ่น จังหวัด ลำปาง  
ก่อสร้าง เมื่อปี พ.ศ. อายุฝาย มากกว่า 20 ปี หน่วยงานรับผิดชอบ เทศบาลตำบลเวียงมอก ออกแบบเอง

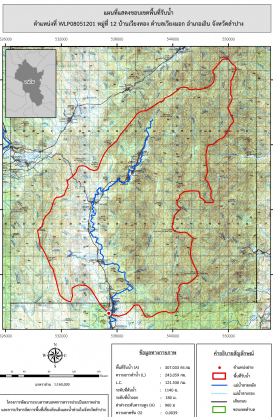
| พื้นที่รับน้ำของฝายและข้อมูลประกอบ | สภาพโดยรวมของฝายและแนวทางแก้ไขปรับปรุงเบื้องต้น |
|---|---|
| <p>ข้อมูลพื้นที่รับน้ำของฝาย</p> <p>A = 307.033 ตารางกิโลเมตร</p> <p>L = 243.059 กิโลเมตร</p> <p>LC = 121.53 กิโลเมตร</p> <p>H = 960 เมตร</p> <p>s = 0.0039</p> <p>Return period = 100 ปี</p> <p>อัตราการไหลสูงสุด = 291.5 ลบ.ม./วินาที</p> | <p>สภาพโดยรวมของฝาย</p> <p>"เป็นฝาย คสล.มีอายุมากกว่า 20 ปี มีสภาพในแต่ละส่วนดังนี้ ส่วน Protection เหนือน้ำ : ไม่มี ส่วนเหนือน้ำ : โดยรวมปกติมีวัชพืชขึ้นน้อย ส่วนควบคุมน้ำ : โดยรวมปกติมีวัชพืชขึ้นน้อย ส่วนท้ายน้ำ : โดยรวมปกติมีวัชพืชขึ้นน้อย ส่วน Protection ท้ายน้ำ : ไม่มี ระบบส่งน้ำ : ไม่มี มีสภาพตะกอนหน้าฝาย : มาก"</p> <p>แนวทางแก้ไขปรับปรุงเบื้องต้น</p> <p>มีสภาพโดยรวมปกติ ควรวางแผนการขุดลอก และกำจัดวัชพืชตามเวลาที่เหมาะสม</p> |
