ชื่อฝาย โป่งผากบน ชื่อลำน้ำ แม่มอก ลำน้ำสาขาของ แม่น้ำยม ประเภทลำน้ำ ลำห้วย วันที่สำรวจ 20 ธ.ค. 66
 หมู่บ้าน หมู่ที่ 14 เด่นไม้ซุง ตำบล เวียงมอก อำเภอ เถิน จังหวัด ลำปาง
 ก่อสร้าง เมื่อปี พ.ศ. 2529 อายุฝาย 37 หน่วยงานรับผิดชอบ เทศบาลตำบลเวียงมอก ใช้แบบมาตรฐาน : รพช.

ผลการตรวจสอบสภาพฝาย

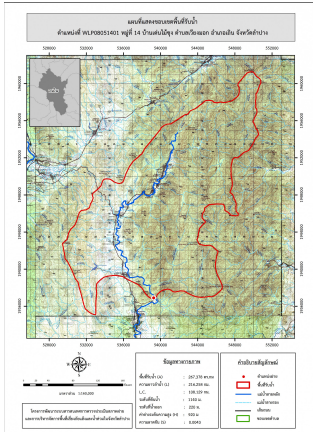
พื้นที่รับน้ำของฝายและข้อมูลประกอบ

ข้อมูลพื้นที่รับน้ำของฝาย
 A = 267.378 ตารางกิโลเมตร
 L = 216.258 กิโลเมตร
 LC = 108.129 กิโลเมตร
 H = 920 เมตร
 s = 0.0043
 Return period = 100 ปี
 อัตราการไหลสูงสุด = 267.17 ลบ.ม./วินาที
