ชื่อฝาย นาโง่ง ชื่อลำน้ำ ห้วยหลวง ลำน้ำสาขาของ แม่น้ำวัง ประเภทลำน้ำ ลำห้วย วันที่สำรวจ 5 ม.ค. 67
 หมู่บ้าน หมู่ที่ 01 สันหลวง ตำบล นาโง่ง อำเภอ เถิน จังหวัด ลำปาง
 ก่อสร้าง เมื่อปี พ.ศ. อายุฝาย มากกว่า 20 ปี หน่วยงานรับผิดชอบ ที่ว่าการอำเภอเถิน ใช้แบบมาตรฐาน : มข.2527

พิกัดฝาย			
X(UTM)	518501	Y(UTM)	1950036
ลักษณะทั่วไป			
ประเภทของสันฝาย : ฝายไหลตกรตรง	ความสูงสันฝาย : 1.30 เมตร	ความยาวสันฝาย : 15.00 เมตร	
ประตูระบายน้ำ : ไม่มี	ชนิดบานประตู : -	ขนาด (กว้าง*สูง) : -	จำนวน : - ชุด ชนิดเครื่องยกบาน : -
อาคารบังคับน้ำ : มี			
ระบบส่งน้ำ : มี	ลักษณะคลอง : คลองดิน	ขนาดท้องคลองกว้าง : 2.00 เมตร	ความยาวประมาณ : 0.50 กิโลเมตรเมตร
ข้อมูลประวัติการซ่อม			
ปี พ.ศ.	รายการซ่อม	หน่วยงาน	หมายเหตุ

ผลการตรวจสอบสภาพฝาย

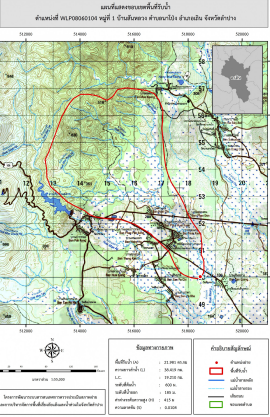
<p>ข้อมูลพื้นที่รับน้ำของฝาย</p> <p>A = 21.981 ตารางกิโลเมตร L = 38.419 กิโลเมตร LC = 19.21 กิโลเมตร H = 415 เมตร s = 0.0108 c = 0.2 I = มิลลิเมตร/ชั่วโมง Return period = 100 ปี อัตราการไหลสูงสุด = 55.33 ลบ.ม./วินาที</p>	<p>สภาพโดยรวมของฝาย</p> <p>"เป็นฝาย มข.2527 มีอายุมากกว่า 20 ปี มีสภาพในแต่ละส่วนดังนี้ ส่วน Protection เหนือน้ำ : ไม่มี ส่วนเหนือน้ำ : ไม่มี ส่วนควบคุมน้ำ : โดยรวมปกติยังสามารถใช้งานได้มีการก่อดักประตูระบายน้ำไม่สามารถระบายคอกได้อ ส่วนท้ายน้ำ : ปกติมีวัชพืชขึ้นน้อย ส่วน Protection ท้ายน้ำ : ไม่มี ระบบส่งน้ำ : ปกติมีวัชพืชขึ้นน้อย มีสภาพตะกอนหน้าฝาย : ปานกลาง"</p> <p>แนวทางแก้ไขปรับปรุงเบื้องต้น</p> <p>มีสภาพโดยรวมปกติยังสามารถใช้งานได้ ควรวางมาตรการขุดลอก และกำจัดวัชพืชตามเวลาที่เหมาะสม</p>
