การตรวจสอบสภาพฝายและแนวทางแก้ไขปรับปรุงเพื่อเพิ่มประสิทธิภาพฝาย ในจังหวัดลำปาง

รหัสฝายที่ : WLP08060201

ชื่อฝาย มะเกลือ ชื่อลำน้ำ ห้วยหลวง ลำน้ำสาขาของ แม่น้ำวัง ประเภทลำน้ำ ลำห้วย วันที่สำรวจ 3 ม.ค. 67  
หมู่บ้าน หมู่ที่ 02 ห้วยแก้ว ตำบล นาโป่ง อำเภอ เถิน จังหวัด ลำปาง  
ก่อสร้าง เมื่อปี พ.ศ. อายุฝาย มากกว่า 15 ปี หน่วยงานรับผิดชอบ อบจ.ลำปาง ใช้แบบมาตรฐาน : มข.2527

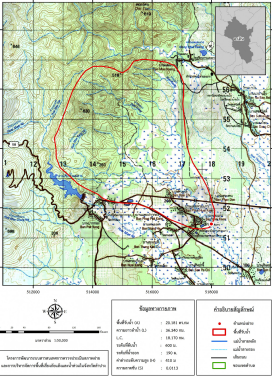
| พื้นที่รับน้ำของฝายและข้อมูลประกอบ | สภาพโดยรวมของฝายและแนวทางแก้ไขปรับปรุงเบื้องต้น |
| <p>ข้อมูลพื้นที่รับน้ำของฝาย</p> <p>A = 20.181 ตารางกิโลเมตร</p> <p>L = 36.34 กิโลเมตร</p> <p>LC = 18.17 กิโลเมตร</p> <p>H = 410 เมตร</p> <p>s = 0.0113</p> <p>c = 0.2</p> <p>I = มิลลิเมตร/ชั่วโมง</p> <p>Return period = 100 ปี</p> <p>อัตราการไหลสูงสุด = 52.43 ลบ.ม./วินาที</p> | <p>สภาพโดยรวมของฝาย</p> <p>"เป็นฝาย มข.2527 มีอายุมากกว่า 15 ปี มีสภาพในแต่ละส่วนดังนี้ ส่วน Protection เหนือน้ำ : ไม่มี ส่วนเหนือน้ำ : ไม่มี ส่วนควบคุมน้ำ : ไม่มี ส่วนท้ายน้ำ : ปกติมีวัชพืชขึ้นน้อย ส่วน Protection ท้ายน้ำ : ไม่มี ระบบส่งน้ำ : ปกติ มีสภาพตะกอนหน้าฝาย : มาก"</p> <p>แนวทางแก้ไขปรับปรุงเบื้องต้น</p> <p>มีสภาพโดยรวมปกติยังสามารถใช้งานได้ ควรวางแผนการขุดลอก และกำจัดวัชพืชตามเวลาที่เหมาะสม</p> |
