ชื่อฝาย วังโป่ง ชื่อลำน้ำ ห้วยหลวง ลำน้ำสาขาของ แม่น้ำวัง ประเภทลำน้ำ ลำห้วย วันที่สำรวจ 3 ม.ค. 67
 หมู่บ้าน หมู่ที่ 02 ห้วยแก้ว ตำบล นาโป่ง อำเภอ เถิน จังหวัด ลำปาง
 ก่อสร้าง เมื่อปี พ.ศ. 2566 อายุฝาย 1 หน่วยงานรับผิดชอบ อบต.นาโป่ง ใช้แบบมาตรฐาน : มข.2527

ผลการตรวจสอบสภาพฝาย

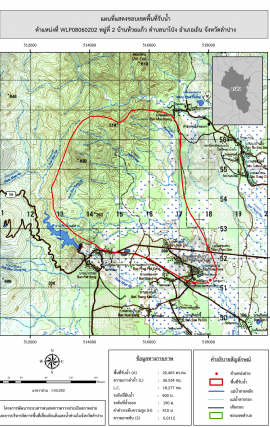
พื้นที่รับน้ำของฝายและข้อมูลประกอบ	สภาพโดยรวมของฝายและแนวทางแก้ไขปรับปรุงเบื้องต้น

<p>ข้อมูลพื้นที่รับน้ำของฝาย A = 20.465 ตารางกิโลเมตร L = 36.554 กิโลเมตร LC = 18.277 กิโลเมตร H = 410 เมตร s = 0.0112 c = 0.2 I = มิลลิเมตร/ชั่วโมง Return period = 100 ปี อัตราการไหลสูงสุด = 52.89 ลบ.ม./วินาที</p>	<p>สภาพโดยรวมของฝาย "เป็นฝาย มข.2527 ก่อสร้างเมื่อปี พ.ศ.2566 มีอายุ 1 ปี มีสภาพในแต่ละส่วนดังนี้ ส่วน Protection เหนือน้ำ : ไม่มี ส่วนเหนือน้ำ : ไม่มี ส่วนควบคุมน้ำ : ปกติ ส่วนท้ายน้ำ : ปกติ ส่วน Protection ท้ายน้ำ : ไม่มี ระบบส่งน้ำ : ปกติ มีสภาพตะกอนหน้าฝาย : น้อย"</p> <p>แนวทางแก้ไขปรับปรุงเบื้องต้น มีสภาพโดยรวมปกติยังสามารถใช้งานได้ ควรวางแผนการขุดลอก และกำจัดวัชพืชตามเวลาที่เหมาะสม</p>
