ชื่อฝาย สอนโอง ชื่อลำน้ำ ห้วยหลวง ลำน้ำสาขาของ แม่น้ำวัง ประเภทลำน้ำ ลำห้วย วันที่สำรวจ 3 ม.ค. 67
 หมู่บ้าน หมู่ที่ 02 ห้วยแก้ว ตำบล นาโง้ง อำเภอ เถิน จังหวัด ลำปาง
 ก่อสร้าง เมื่อปี พ.ศ. อายุฝาย มากกว่า 20 ปี หน่วยงานรับผิดชอบ กรมชลประทาน ใช้แบบมาตรฐาน : กรมชลประทาน

ลักษณะทั่วไป			
ประเภทของสันฝาย : ฝายสันมน	ความสูงสันฝาย : 2.50 เมตร	ความยาวสันฝาย : 12.00 เมตร	
ประตูระบายน้ำ : มี ชนิดบานประตู : บานตรง	ขนาด (กว้าง*สูง) : 1.50*1.50	จำนวน : 1 ชุด	ชนิดเครื่องยกบาน : เครื่องกว้านคันชัก
อาคารบังคับน้ำ : มี			
ระบบส่งน้ำ : มี	ลักษณะคลอง : คลองตาดคอนกรีต	ขนาดท้องคลองกว้าง : 1.00 เมตร	ความยาวประมาณ : 1.00 กิโลเมตรเมตร

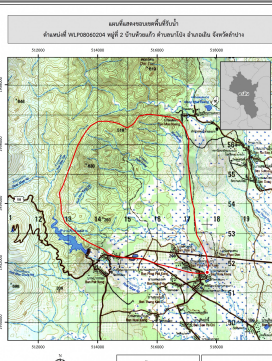
พื้นที่รับน้ำของฝายและข้อมูลประกอบ	สภาพโดยรวมของฝายและแนวทางแก้ไขปรับปรุงเบื้องต้น

<p>ข้อมูลพื้นที่รับน้ำของฝาย</p> <p>A = 19.04 ตารางกิโลเมตร</p> <p>L = 35.545 กิโลเมตร</p> <p>LC = 17.773 กิโลเมตร</p> <p>H = 400 เมตร</p> <p>s = 0.0113</p> <p>c = 0.2</p> <p>I = 17 มิลลิเมตร/ชั่วโมง</p> <p>Return period = 100 ปี</p> <p>อัตราการไหลสูงสุด = 18 ลบ.ม./วินาที</p>	<p>สภาพโดยรวมของฝาย</p> <p>"เป็นฝาย คสล. สันมน ในความรับผิดชอบของกรมชลประทาน มีอายุมากกว่า 20 ปี มีสภาพในแต่ละส่วนดังนี้ ส่วน Protection เหนือน้ำ : ไม่สามารถมองเห็น ส่วนเหนือน้ำ : ส่วนพื้นที่ไม่สามารถมองเห็น ลาดด้านข้างมีการกัดเซาะน้อยโดยรวมยังใช้งานได้มีวัชพืชขึ้นน้อย ส่วนควบคุมน้ำ : ปกติสามารถใช้งานได้มีการรั่วซึมเล็กน้อย ส่วนท้ายน้ำ : ปกติสามารถใช้งานได้มีการรั่วซึมเล็กน้อย ส่วน Protection ท้ายน้ำ : มีการกัดเซาะและทรุดตัวน้อยโดยรวมปกติมีวัชพืชขึ้นน้อย ระบบส่งน้ำ : ปกติ มีสภาพตะกอนหน้าฝาย : ปานกลาง"</p> <p>แนวทางแก้ไขปรับปรุงเบื้องต้น</p> <p>มีสภาพโดยรวมปกติ ควรวางมาตรการขุดลอก และกำจัดวัชพืชตามเวลาที่เหมาะสม</p>
