ชื่อฝาย หุ่นเกล้า ชื่อลำน้ำ ห้วยหลวง ลำน้ำสาขาของ แม่น้ำวัง ประเภทลำน้ำ ลำห้วย วันที่สำรวจ 3 ม.ค. 67
 หมู่บ้าน หมู่ที่ 02 ห้วยแก้ว ตำบล นาโง้ง อำเภอ เถิน จังหวัด ลำปาง
 ก่อสร้าง เมื่อปี พ.ศ. อายุฝาย มากกว่า 10 ปี หน่วยงานรับผิดชอบ ที่ว่าการอำเภอเถิน ไซ้แบบมาตรฐาน : มข.2527

ผลการตรวจสอบสภาพฝาย

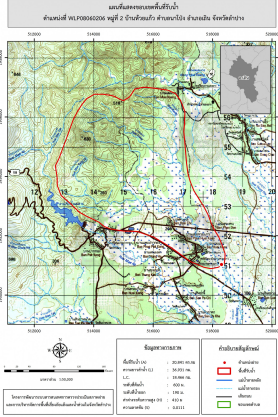
พื้นที่รับน้ำของฝายและข้อมูลประกอบ	สภาพโดยรวมของฝายและแนวทางแก้ไขปรับปรุงเบื้องต้น

<p>ข้อมูลพื้นที่รับน้ำของฝาย</p> <p>A = 20.841 ตารางกิโลเมตร L = 36.931 กิโลเมตร LC = 18.466 กิโลเมตร H = 410 เมตร s = 0.0111 c = 0.2 I = มิลลิเมตร/ชั่วโมง Return period = 100 ปี อัตราการไหลสูงสุด = 53.51 ลบ.ม./วินาที</p>	<p>สภาพโดยรวมของฝาย</p> <p>"เป็นฝาย มข.2527 มีอายุมากกว่า 10 ปี มีสภาพในแต่ละส่วนดังนี้ ส่วน Protection เหนือน้ำ : ไม่มี ส่วนเหนือน้ำ : ไม่มี ส่วนควบคุมน้ำ : โดยรวมปกติยังสามารถใช้งานได้มีวัชพืชขึ้นน้อย ส่วนท้ายน้ำ : โดยรวมปกติยังสามารถใช้งานได้ ส่วน Protection ท้ายน้ำ : ไม่มี ระบบส่งน้ำ : ไม่มี มีสภาพตะกอนหน้าฝาย : ปานกลาง"</p> <p>แนวทางแก้ไขปรับปรุงเบื้องต้น</p> <p>มีสภาพโดยรวมปกติยังสามารถใช้งานได้ ควรวางมาตรการขุดลอก และกำจัดวัชพืชตามเวลาที่เหมาะสม</p>
