ชื่อฝาย หน้าวัด ชื่อลำน้ำ แม่อาบ ลำน้ำสาขาของ แม่น้ำวัง ประเภทลำน้ำ ลำห้วย วันที่สำรวจ 5 ม.ค. 67  
หมู่บ้าน หมู่ที่ 03 ปากกอก ตำบล นาโง้ง อำเภอ เถิน จังหวัด ลำปาง  
ก่อสร้าง เมื่อปี พ.ศ. 2540 อายุฝาย 27 หน่วยงานรับผิดชอบ ไม่ทราบ ใช้แบบมาตรฐาน : มข.2527  
(สส.ตร.ธารทอง ทองสวัสดิ์)

ผลการตรวจสอบสภาพฝาย

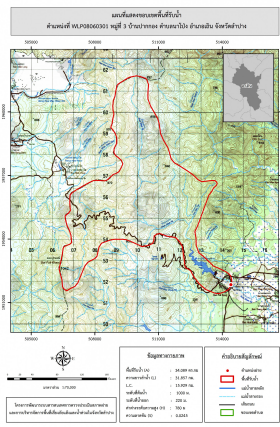
| พื้นที่รับน้ำของฝายและข้อมูลประกอบ | สภาพโดยรวมของฝายและแนวทางแก้ไขปรับปรุงเบื้องต้น |
|---|---|
| <div></div> <p>ข้อมูลพื้นที่รับน้ำของฝาย<br/>A = 34.089 ตารางกิโลเมตร<br/>L = 31.857 กิโลเมตร<br/>LC = 15.929 กิโลเมตร<br/>H = 780 เมตร<br/>s = 0.0245<br/>Return period = 100 ปี<br/>อัตราการไหลสูงสุด = 72.96 ลบ.ม./วินาที</p> | <p>สภาพโดยรวมของฝาย</p> <p>เนื่องจากตัวฝายค่อนข้างทรุดโทรมไม่คุ้มค่าในการปรับปรุงซ่อมแซมสามารถใช้งานต่อไปได้หลังจากนั้นควรรื้อถอน และก่อสร้างใหม่</p> <p>แนวทางแก้ไขปรับปรุงเบื้องต้น</p> <p>มีสภาพโดยรวมยังพอใช้งานได้เนื่องจากสภาพฝายมีอายุการใช้งานค่อนข้างมากไม่เหมาะสมกับการปรับปรุงสามารถใช้งานต่อไปได้แต่หากเกิดความเสียหายเพิ่มเติมควรรื้อถอน และก่อสร้างใหม่ระหว่างการใช้งานควรวางมาตรการขุดลอก และกำจัดวัชพืชตามเวลาที่เหมาะสม</p> |
