ชื่อฝาย หุ่นเก๊าสี่ ชื่อลำน้ำ แม่อาบ ลำน้ำสาขาของ แม่น้ำวัง ประเภทลำน้ำ ลำห้วย วันที่สำรวจ 5 ม.ค. 67
 หมู่บ้าน หมู่ที่ 04 หนองท่า ตำบล นาโป่ง อำเภอ เถิน จังหวัด ลำปาง
 ก่อสร้าง เมื่อปี พ.ศ. อายุฝาย มากกว่า 30 ปี หน่วยงานรับผิดชอบ อบต.นาโป่ง ออกแบบเอง

ผลการตรวจสอบสภาพฝาย

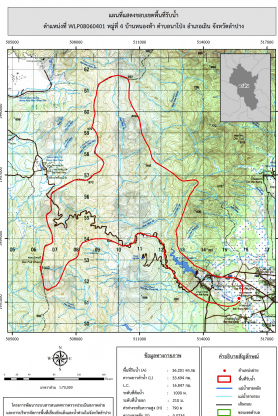
พื้นที่รับน้ำของฝายและข้อมูลประกอบ	สภาพโดยรวมของฝายและแนวทางแก้ไขปรับปรุงเบื้องต้น

<p>ข้อมูลพื้นที่รับน้ำของฝาย A = 36.201 ตารางกิโลเมตร L = 33.694 กิโลเมตร LC = 16.847 กิโลเมตร H = 790 เมตร s = 0.0234 Return period = 100 ปี อัตราการไหลสูงสุด = 75.77 ลบ.ม./วินาที</p>	<p>สภาพโดยรวมของฝาย</p> <p>"เป็นฝาย คสล. มีอายุมากกว่า 30 ปี มีสภาพในแต่ละส่วนดังนี้ ส่วน Protection เหนือน้ำ : ไม่มี ส่วนเหนือน้ำ : ไม่มี ส่วนควบคุมน้ำ : ปกติโดยรวมยังสามารถใช้งานได้ ส่วนท้ายน้ำ : ปกติโดยรวมยังสามารถใช้งานได้ ส่วน Protection ท้ายน้ำ : ไม่มี ระบบส่งน้ำ : ปกติโดยรวมยังสามารถใช้งานได้ มีสภาพตะกอนหน้าฝาย : น้อย"</p> <p>แนวทางแก้ไขปรับปรุงเบื้องต้น</p> <p>มีสภาพโดยรวมปกติมีการยังสามารถใช้งานได้ ควรวางมาตรการขุดลอก และกำจัดวัชพืชตามเวลาที่เหมาะสม</p>
