การตรวจสภาพฝายและแนวทางแก้ไขปรับปรุงเพื่อเพิ่มประสิทธิภาพฝาย ในจังหวัดลำปาง

รหัสฝายที่ : WLP08060403

ชื่อฝาย นามน ชื่อลำน้ำ แม่อาบ ลำน้ำสาขาของ แม่น้ำวัง ประเภทลำน้ำ ลำห้วย วันที่สำรวจ 8 ม.ค. 67  
หมู่บ้าน หมู่ที่ 04 หองท่า ตำบล นาโง้ง อำเภอ เถิน จังหวัด ลำปาง  
ก่อสร้าง เมื่อปี พ.ศ. 2535 อายุฝาย 32 หน่วยงานรับผิดชอบ อบต.นาโง้ง ออกแบบเอง

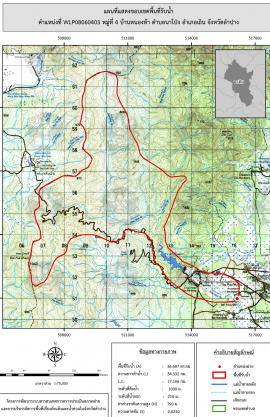
| พื้นที่รับน้ำของฝายและข้อมูลประกอบ | สภาพโดยรวมของฝายและแนวทางแก้ไขปรับปรุงเบื้องต้น |
|---|---|
| <p>ข้อมูลพื้นที่รับน้ำของฝาย</p> <p>A = 36.687 ตารางกิโลเมตร</p> <p>L = 34.332 กิโลเมตร</p> <p>LC = 17.166 กิโลเมตร</p> <p>H = 790 เมตร</p> <p>s = 0.023</p> <p>Return period = 100 ปี</p> <p>อัตราการไหลสูงสุด = 76.41 ลบ.ม./วินาที</p> | <p>สภาพโดยรวมของฝาย</p> <p>เนื่องจากตัวฝายได้รับความเสียหายค่อนข้างมากไม่คุ้มค่าในการปรับปรุงซ่อมแซม ควรรื้อถอนและก่อสร้างใหม่</p> <p>แนวทางแก้ไขปรับปรุงเบื้องต้น</p> <p>"ควรรื้อถอน และก่อสร้างใหม่โดยให้พิจารณาจาก 4 ส่วนดังนี้</p> <ol style="list-style-type: none"><li>1.มีรูปแบบของฝายให้เหมาะสมกับลักษณะภูมิประเทศ ความลาดชันและปริมาณตะกอนในลำน้ำ</li><li>2.ความยาวสันฝายไม่น้อยกว่าความกว้างลำน้ำเดิม</li><li>3.ความสูงสันฝายเหมาะสมไม่ทำให้เกิดน้ำล้นตลิ่งในช่วงน้ำหลาก</li><li>4.อาคารสลายพลังงานด้านหลังตัวฝายสามารถลดพลังงานของน้ำไม่ทำให้เกิดการกัดเซาะท้ายฝาย"</li></ol> |
