ชื่อฝาย ทุ่งนาคง ชื่อลำน้ำ แม่น้ำตัก ลำน้ำสาขาของ แม่น้ำวัง ประเภทลำน้ำ ลำห้วย วันที่สำรวจ 8 ม.ค. 67
 หมู่บ้าน หมู่ที่ 05 สันป่าหนาด ตำบล นาโป่ง อำเภอ เกิน จังหวัด ลำปาง
 ก่อสร้าง เมื่อปี พ.ศ. อายุฝาย มากกว่า 10 ปี หน่วยงานรับผิดชอบ ที่ว่าการอำเภอเกิน ใช้แบบมาตรฐาน : มข.2527

ลักษณะทั่วไป

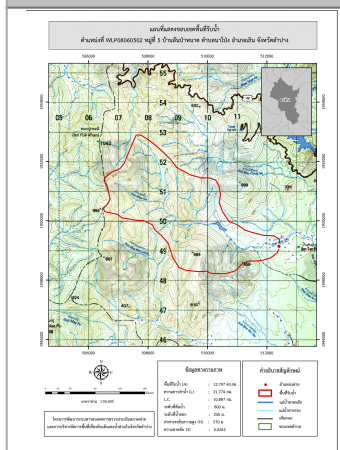
พื้นที่รับน้ำของฝายและข้อมูลประกอบ

ข้อมูลพื้นที่รับน้ำของฝาย
 A = 12.797 ตารางกิโลเมตร
 L = 21.774 กิโลเมตร
 LC = 10.887 กิโลเมตร
 H = 570 เมตร
 s = 0.0262
 c = 0.2
 I = 35 มิลลิเมตร/ชั่วโมง
 Return period = 100 ปี
 อัตราการไหลสูงสุด = 24.9 ลบ.ม./วินาที
