ชื่อฝาย เก้ากอม ชื่อลำน้ำ ห้วยแม่เวอด ลำน้ำสาขาของ แม่น้ำวัง ประเภทลำน้ำ ลำห้วย วันที่สำรวจ 3 ม.ค. 67  
 หมู่บ้าน หมู่ที่ 07 นาเบี้ย ตำบล นาโป่ง อำเภอ เถิน จังหวัด ลำปาง  
 ก่อสร้าง เมื่อปี พ.ศ. 2565 อายุฝาย 2 หน่วยงานรับผิดชอบ กรมชลประทาน ใช้แบบมาตรฐาน : กรมชลประทาน

ลักษณะทั่วไป			
ประเภทของสันฝาย : ฝายสันนมน	ความสูงสันฝาย : 3.00 เมตร	ความยาวสันฝาย : 12.00 เมตร	
ประตูระบายน้ำ : มี ชนิดบานประตู : บานตรง	ขนาด (กว้าง*สูง) : 1.50*1.50	จำนวน : 1 ชุด	ชนิดเครื่องยกบาน : เครื่องกว้านคันชัก
อาคารบังคับน้ำ : มี แบบเปิด : ฝั่งซ้าย	ชนิดบานประตู : บานตรง	ชนิดเครื่องยกบาน : เครื่องกว้านคันชัก	
ระบบส่งน้ำ : มี ลักษณะคลอง : คลองตาดคอนกรีต	ขนาดท้องคลองกว้าง : 0.70 เมตร	ความยาวประมาณ : 3.00 กิโลเมตรเมตร

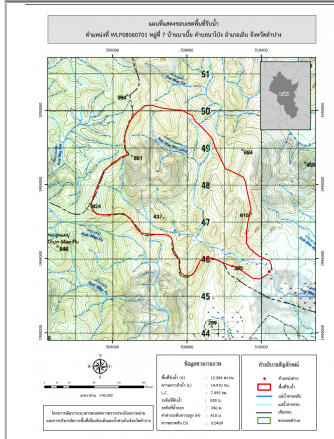
พื้นที่รับน้ำของฝายและข้อมูลประกอบ

**ข้อมูลพื้นที่รับน้ำของฝาย**  
 A = 12.266 ตารางกิโลเมตร  
 L = 14.91 กิโลเมตร  
 LC = 7.455 กิโลเมตร  
 H = 610 เมตร  
 s = 0.0409  
 c = 0.2  
 I = 50 มิลลิเมตร/ชั่วโมง  
 Return period = 100 ปี  
 อัตราการไหลสูงสุด = 34.1 ลบ.ม./วินาที
