ชื่อฝาย ย่าตึบ ชื่อลำน้ำ แม่วอด ลำน้ำสาขาของ แม่น้ำวัง ประเภทลำน้ำ ลำห้วย วันที่สำรวจ 3 ม.ค. 67  
 หมู่บ้าน หมู่ที่ 07 นาเบี้ย ตำบล นาโป่ง อำเภอ เถิน จังหวัด ลำปาง  
 ก่อสร้าง เมื่อปี พ.ศ. อายุฝาย มากกว่า 30 ปี หน่วยงานรับผิดชอบ อบต.นาโป่ง ออกแบบเอง

พิกัดฝาย			
X(UTM)	509948	Y(UTM)	1945857

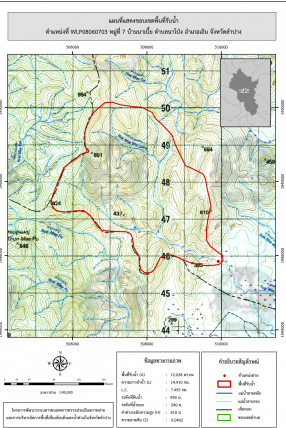
พื้นที่รับน้ำของฝายและข้อมูลประกอบ	สภาพโดยรวมของฝายและแนวทางแก้ไขปรับปรุงเบื้องต้น

<p>ข้อมูลพื้นที่รับน้ำของฝาย</p> <p>A = 12.038 ตารางกิโลเมตร</p> <p>L = 14.91 กิโลเมตร</p> <p>LC = 7.455 กิโลเมตร</p> <p>H = 600 เมตร</p> <p>s = 0.0402</p> <p>c = 0.2</p> <p>I = 50 มิลลิเมตร/ชั่วโมง</p> <p>Return period = 100 ปี</p> <p>อัตราการไหลสูงสุด = 33.47 ลบ.ม./วินาที</p>	<p>สภาพโดยรวมของฝาย</p> <p>เนื่องจากตัวฝายได้รับความเสียหายค่อนข้างมากไม่คุ้มค่าในการปรับปรุงซ่อมแซม ควรรื้อถอนและก่อสร้างใหม่</p> <p>แนวทางแก้ไขปรับปรุงเบื้องต้น</p> <p>"ควรรื้อถอน และก่อสร้างใหม่โดยให้พิจารณาจาก 4 ส่วนดังนี้</p> <ol style="list-style-type: none"> <li>1.มีรูปแบบของฝายให้เหมาะสมกับลักษณะภูมิประเทศ ความลาดชันและปริมาณตะกอนในลำน้ำ</li> <li>2.ความยาวสันฝายไม่น้อยกว่าความกว้างลำน้ำเดิม</li> <li>3.ความสูงสันฝายเหมาะสมไม่ทำให้เกิดน้ำล้นตลิ่งในช่วงน้ำหลาก</li> <li>4.อาคารสลายพลังงานต้านหลังตัวฝายสามารถลดพลังงานของน้ำไม่ทำให้เกิดการกัดเซาะท้ายฝาย"</li> </ol>
