ชื่อฝาย ป่าเปา ชื่อลำน้ำ แม่วอด ลำน้ำสาขาของ แม่น้ำวัง ประเภทลำน้ำ ลำห้วย วันที่สำรวจ 3 ม.ค. 67
 หมู่บ้าน หมู่ที่ 07 นาเบี้ย ตำบล นาโป่ง อำเภอ เถิน จังหวัด ลำปาง
 ก่อสร้าง เมื่อปี พ.ศ. อายุฝาย มากกว่า 20 ปี หน่วยงานรับผิดชอบ ที่ว่าการอำเภอเถิน ออกแบบเอง

ผลการตรวจสอบสภาพฝาย

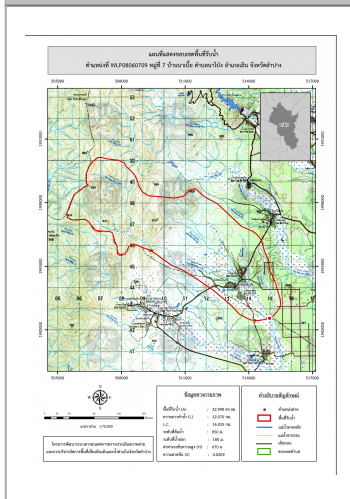
พื้นที่รับน้ำของฝายและข้อมูลประกอบ

ข้อมูลพื้นที่รับน้ำของฝาย
 A = 32.998 ตารางกิโลเมตร
 L = 32.07 กิโลเมตร
 LC = 16.035 กิโลเมตร
 H = 670 เมตร
 s = 0.0209
 Return period = 100 ปี
 อัตราการไหลสูงสุด = 71.48 ลบ.ม./วินาที
