ชื่อฝาย ท้ายบ้าน ชื่อลำน้ำ แม่อาบ ลำน้ำสาขาของ แม่น้ำวัง ประเภทลำน้ำ ลำห้วย วันที่สำรวจ 8 ม.ค. 67
 หมู่บ้าน หมู่ที่ 08 สันป่าจี้ ตำบล นาโง้ง อำเภอ เถิน จังหวัด ลำปาง
 ก่อสร้าง เมื่อปี พ.ศ. อายุฝาย มากกว่า 20 ปี หน่วยงานรับผิดชอบ ที่ว่าการอำเภอเถิน ไซ้แบบมาตรฐาน : มข.2527

พิกัดฝาย			
X(UTM)	517273	Y(UTM)	1949218
ลักษณะทั่วไป			
ประเภทของสันฝาย : ฝายไหลตกตรง	ความสูงสันฝาย : 1.20 เมตร	ความยาวสันฝาย : 10.00 เมตร	
ประตูระบายน้ำ : มี	ชนิดบานประตู : บานตรง	ขนาด (กว้าง*สูง) : 1.20*1.20	จำนวน : 2 ชุด ชนิดเครื่องยกบาน : -
อาคารบังคับน้ำ : ไม่มี			
ระบบส่งน้ำ : ไม่มี	ลักษณะคลอง : -	ขนาดท้องคลองกว้าง : - เมตร	ความยาวประมาณ : - กิโลเมตรเมตร
ข้อมูลประวัติการซ่อม			
ปี พ.ศ.	รายการซ่อม	หน่วยงาน	หมายเหตุ

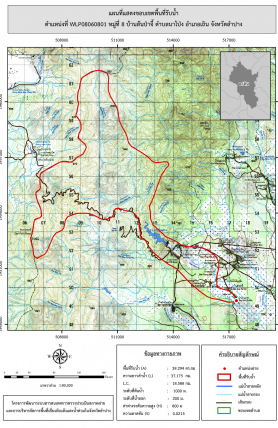
พื้นที่รับน้ำของฝายและข้อมูลประกอบ	สภาพโดยรวมของฝายและแนวทางแก้ไขปรับปรุงเบื้องต้น

<p>ข้อมูลพื้นที่รับน้ำของฝาย</p> <p>A = 39.294 ตารางกิโลเมตร</p> <p>L = 37.175 กิโลเมตร</p> <p>LC = 18.588 กิโลเมตร</p> <p>H = 800 เมตร</p> <p>s = 0.0215</p> <p>Return period = 100 ปี</p> <p>อัตราการไหลสูงสุด = 79.79 ลบ.ม./วินาที</p>	<p>สภาพโดยรวมของฝาย</p> <p>"เป็นฝาย มข.2527 มีอายุมากกว่า 20 ปี มีสภาพในแต่ละส่วนดังนี้ ส่วน Protection เหนือน้ำ : ไม่มี ส่วนเหนือน้ำ : ไม่มี ส่วนควบคุมน้ำ : โดยรวมปกติยังสามารถใช้งานได้มีวัชพืชขึ้นน้อย ส่วนท้ายน้ำ : โดยรวมปกติยังสามารถใช้งานได้มีวัชพืชขึ้นน้อย ส่วน Protection ท้ายน้ำ : ไม่มี ระบบส่งน้ำ : ไม่มี มีสภาพตะกอนหน้าฝาย : ปานกลาง"</p> <p>แนวทางแก้ไขปรับปรุงเบื้องต้น</p> <p>มีสภาพโดยรวมปกติยังสามารถใช้งานได้ ควรวางแผนการขุดลอก และกำจัดวัชพืชตามเวลาที่เหมาะสม</p>
