ชื่อฝาย - ชื่อลำน้ำ แม่อาบ ลำน้ำสาขาของ แม่น้ำวัง ประเภทลำน้ำ ลำห้วย วันที่สำรวจ 8 ม.ค. 67
 หมู่บ้าน หมู่ที่ 09 ห้วยเกียง ตำบล นาโป่ง อำเภอ เถิน จังหวัด ลำปาง
 ก่อสร้าง เมื่อปี พ.ศ. 2564 อายุฝาย 3 หน่วยงานรับผิดชอบ จังหวัดลำปาง ออกแบบเอง

ลักษณะทั่วไป			
ประเภทของสันฝาย : ฝายสันมน	ความสูงสันฝาย : 1.00 เมตร	ความยาวสันฝาย : 14.00 เมตร	
ประตูระบายน้ำ : มี	ชนิดบานประตู : บานตรง	ขนาด (กว้าง*สูง) : 1.00*1.00	จำนวน : 1 ชุด ชนิดเครื่องยกบาน : -
อาคารบังคับน้ำ : ไม่มี			
ระบบส่งน้ำ : ไม่มี	ลักษณะคลอง : -	ขนาดท้องคลองกว้าง : - เมตร	ความยาวประมาณ : - กิโลเมตรเมตร

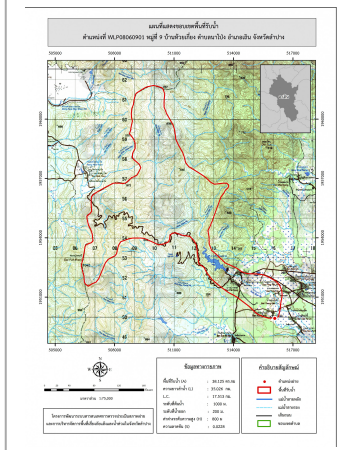
พื้นที่รับน้ำของฝายและข้อมูลประกอบ

ข้อมูลพื้นที่รับน้ำของฝาย
 A = 38.125 ตารางกิโลเมตร
 L = 35.026 กิโลเมตร
 LC = 17.513 กิโลเมตร
 H = 800 เมตร
 s = 0.0228
 Return period = 100 ปี
 อัตราการไหลสูงสุด = 78.29 ลบ.ม./วินาที
