ชื่อฝาย - ชื่อลำน้ำ แม่วอด ลำน้ำสาขาของ แม่น้ำวัง ประเภทลำน้ำ ลำห้วย วันที่สำรวจ 3 ม.ค. 67  
 หมู่บ้าน หมู่ที่ 10 นาเบี้ยหลวง ตำบล นาโง้ง อำเภอ เถิน จังหวัด ลำปาง  
 ก่อสร้าง เมื่อปี พ.ศ. อายุฝาย มากกว่า 20 ปี หน่วยงานรับผิดชอบ ที่ว่าการอำเภอเถิน ไซ้แบบมาตรฐาน : มข.2527

ผลการตรวจสอบสภาพฝาย

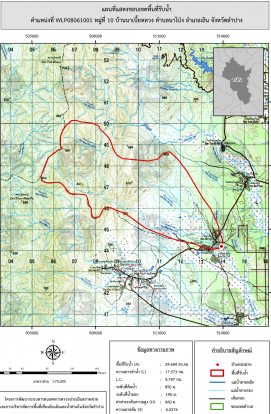
พื้นที่รับน้ำของฝายและข้อมูลประกอบ	สภาพโดยรวมของฝายและแนวทางแก้ไขปรับปรุงเบื้องต้น

<p>ข้อมูลพื้นที่รับน้ำของฝาย</p> <p>A = 24.684 ตารางกิโลเมตร                      L = 17.573 กิโลเมตร                      LC = 8.787 กิโลเมตร                      H = 660 เมตร                      s = 0.0376                      c = 0.2                      I = มิลลิเมตร/ชั่วโมง                      Return period = 100 ปี                      อัตราการไหลสูงสุด = 59.53 ลบ.ม./วินาที</p>	<p>สภาพโดยรวมของฝาย</p> <p>"เป็นฝาย มข.2527 มีอายุมากกว่า 20 ปี มีสภาพในแต่ละส่วนดังนี้ ส่วน Protection เหนือน้ำ : ไม่มี ส่วนเหนือน้ำ : ไม่มี ส่วนควบคุมน้ำ : โดยรวมปกติยังสามารถใช้งานได้มีวัชพืชขึ้นน้อย ส่วนท้ายน้ำ : โดยรวมปกติยังสามารถใช้งานได้มีวัชพืชขึ้นน้อย ส่วน Protection ท้ายน้ำ : ไม่มี ระบบส่งน้ำ : ไม่มี มีสภาพตะกอนหน้าฝาย : มาก"</p> <p>แนวทางแก้ไขปรับปรุงเบื้องต้น</p> <p>มีสภาพโดยรวมปกติยังสามารถใช้งานได้ ควรวางแผนการขุดลอก และกำจัดวัชพืชตามเวลาที่เหมาะสม</p>
