ชื่อฝาย - ชื่อลำน้ำ แม่วอด ลำน้ำสาขาของ แม่น้ำวัง ประเภทลำน้ำ ลำห้วย วันที่สำรวจ 3 ม.ค. 67
 หมู่บ้าน หมู่ที่ 10 นาเบี้ยหลวง ตำบล นาโง้ง อำเภอ เถิน จังหวัด ลำปาง
 ก่อสร้าง เมื่อปี พ.ศ. อายุฝาย มากกว่า 10 ปี หน่วยงานรับผิดชอบ ที่ว่าการอำเภอเถิน ใช้แบบมาตรฐาน : มข.2527

ลักษณะทั่วไป			
ประเภทของสันฝาย : ฝายไหลตกตรง	ความสูงสันฝาย : 2.00 เมตร	ความยาวสันฝาย : 10.00 เมตร	
ประตูระบายน้ำ : มี	ชนิดบานประตู : บานตรง	ขนาด (กว้าง*สูง) : 1.50*2.00	จำนวน : 2 ชุด
อาคารบังคับน้ำ : มี	แบบเปิด : ฝั้งซ้าย	ชนิดบานประตู : -	ชนิดเครื่องยกบาน : -
ระบบส่งน้ำ : มี	ลักษณะคลอง : คลองดิน	ขนาดท้องคลองกว้าง : 1.00 เมตร	ความยาวประมาณ : 4.00 กิโลเมตรเมตร

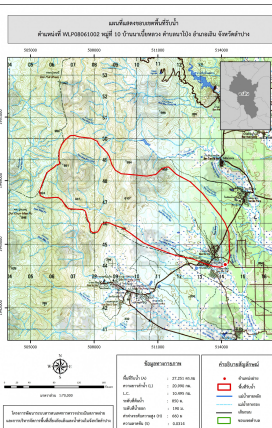
พื้นที่รับน้ำของฝายและข้อมูลประกอบ	สภาพโดยรวมของฝายและแนวทางแก้ไขปรับปรุงเบื้องต้น

<p>ข้อมูลพื้นที่รับน้ำของฝาย</p> <p>A = 27.251 ตารางกิโลเมตร</p> <p>L = 20.99 กิโลเมตร</p> <p>LC = 10.495 กิโลเมตร</p> <p>H = 660 เมตร</p> <p>s = 0.0314</p> <p>Return period = 100 ปี</p> <p>อัตราการไหลสูงสุด = 63.36 ลบ.ม./วินาที</p>	<p>สภาพโดยรวมของฝาย</p> <p>เนื่องจากตัวฝายได้รับความเสียหายค่อนข้างมากไม่คุ้มค่าในการปรับปรุงซ่อมแซม ควรรื้อถอนและก่อสร้างใหม่</p> <p>แนวทางแก้ไขปรับปรุงเบื้องต้น</p> <p>"ควรรื้อถอน และก่อสร้างใหม่โดยให้พิจารณาจาก 3 ส่วนดังนี้ 1. มีรูปแบบให้เหมาะสมกับลักษณะภูมิประเทศความลาดชัน และปริมาณตะกอนในลำน้ำ 2. ขนาดหน้าตัดฝายต้องไม่เล็กกว่าขนาดหน้าตัดลำน้ำเดิม 3. ขนาดหน้าตัดฝายต้องสามารถรองรับปริมาณน้ำหลากสูงสุดได้ตามความเหมาะสมของแต่ละพื้นที่"</p>
