ชื่อฝาย - ชื่อลำน้ำ ห้วยหลวง ลำน้ำสาขาของ แม่น้ำวัง ประเภทลำน้ำ ลำห้วย วันที่สำรวจ 5 ม.ค. 67  
หมู่บ้าน หมู่ที่ 11 ห้วยใจ ตำบล นาโป่ง อำเภอ เติ่น จังหวัด ลำปาง  
ก่อสร้าง เมื่อปี พ.ศ. อายุฝาย มากกว่า 20 ปี หน่วยงานรับผิดชอบ ที่ว่าการอำเภอเถิน ใช้แบบมาตรฐาน : มข.2527

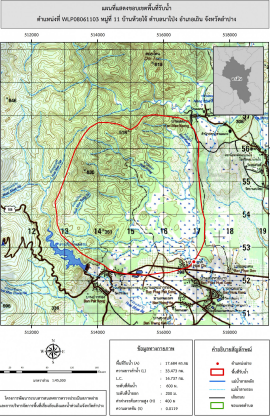
| พื้นที่รับน้ำของฝายและข้อมูลประกอบ | สภาพโดยรวมของฝายและแนวทางแก้ไขปรับปรุงเบื้องต้น |
|---|---|
| <p>แผนที่แสดงพื้นที่รับน้ำของฝาย</p> <p>ข้อมูลพื้นที่รับน้ำของฝาย</p> <p>A = 17.684 ตารางกิโลเมตร</p> <p>L = 33.473 กิโลเมตร</p> <p>LC = 16.737 กิโลเมตร</p> <p>H = 400 เมตร</p> <p>s = 0.0119</p> <p>c = 0.2</p> <p>I = 17 มิลลิเมตร/ชั่วโมง</p> <p>Return period = 100 ปี</p> <p>อัตราการไหลสูงสุด = 16.71 ลบ.ม./วินาที</p> | <p>สภาพโดยรวมของฝาย</p> <p>"เป็นฝาย มข.2527 มีอายุมากกว่า 15 ปี มีสภาพในแต่ละส่วนดังนี้ ส่วน Protection เหนือน้ำ : ไม่มี ส่วนเหนือน้ำ : ไม่มี ส่วนควบคุมน้ำ : โดยรวมปกติยังสามารถใช้งานได้มีการก่อดักประตูปรับน้ำไม่สามารถระบายคอนได้ ส่วนท้ายน้ำ : ปกติมีวัชพืชขึ้นน้อย ส่วน Protection ท้ายน้ำ : ไม่มี ระบบส่งน้ำ : ไม่มี มีสภาพตะกอนหน้าฝาย : น้อย"</p> <p>แนวทางแก้ไขปรับปรุงเบื้องต้น</p> <p>มีสภาพโดยรวมปกติยังสามารถใช้งานได้ ควรวางแผนการขุดลอก และกำจัดวัชพืชตามเวลาที่เหมาะสม</p> |
