ชื่อฝาย ห้วยแก้ว ชื่อลำน้ำ ห้วยหลวง ลำน้ำสาขาของ แม่น้ำวัง ประเภทลำน้ำ ลำห้วย วันที่สำรวจ 5 ม.ค. 67
 หมู่บ้าน หมู่ที่ 11 ห้วยใจ ตำบล นาโป่ง อำเภอ เกลิน จังหวัด ลำปาง
 ก่อสร้าง เมื่อปี พ.ศ. 2530 อายุฝาย 37 หน่วยงานรับผิดชอบ ที่ว่าการอำเภอเกลิน ออกแบบเอง

ผลการตรวจสอบสภาพฝาย

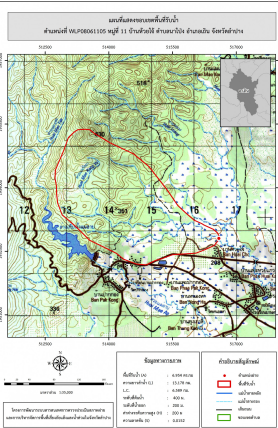
| พื้นที่รับน้ำของฝายและข้อมูลประกอบ | สภาพโดยรวมของฝายและแนวทางแก้ไขปรับปรุงเบื้องต้น |
|--|---|
| <p>ข้อมูลพื้นที่รับน้ำของฝาย</p> <p>A = 6.954 ตารางกิโลเมตร</p> <p>L = 13.178 กิโลเมตร</p> <p>LC = 6.589 กิโลเมตร</p> <p>H = 200 เมตร</p> <p>s = 0.0152</p> <p>c = 0.2</p> <p>l = 40 มิลลิเมตร/ชั่วโมง</p> <p>Return period = 100 ปี</p> <p>อัตราการไหลสูงสุด = 15.47 ลบ.ม./วินาที</p> | <p>สภาพโดยรวมของฝาย</p> <p>เนื่องจากตัวฝายได้รับความเสียหายค่อนข้างมากไม่คุ้มค่าในการปรับปรุงซ่อมแซม ควรรื้อถอนและก่อสร้างใหม่</p> <p>แนวทางแก้ไขปรับปรุงเบื้องต้น</p> <p>"ควรรื้อถอน และก่อสร้างใหม่โดยให้พิจารณาจาก 4 ส่วนดังนี้</p> <ol style="list-style-type: none"> 1.มีรูปแบบของฝายให้เหมาะสมกับลักษณะภูมิประเทศ ความลาดชันและปริมาณตะกอนในลำน้ำ 2.ความยาวสันฝายไม่น้อยกว่าความกว้างลำน้ำเดิม 3.ความสูงสันฝายเหมาะสมไม่ทำให้เกิดน้ำล้นตลิ่งในช่วงน้ำหลาก 4.อาคารสลายพลังงานด้านหลังตัวฝายสามารถลดพลังงานของน้ำไม่ทำให้เกิดการกัดเซาะท้ายฝาย" |
