การตรวจสอบสภาพฝายและแนวทางแก้ไขปรับปรุงเพื่อเพิ่มประสิทธิภาพฝาย ในจังหวัดลำปาง

รหัสฝายที่ : WLP08070104

ชื่อฝาย เข้มืองใต้      ชื่อลำน้ำ แม่เตี้ยะ      ลำน้ำสาขาของ แม่น้ำวัง      ประเภทลำน้ำ ลำห้วย      วันที่สำรวจ 4 ม.ค. 67  
 หมู่บ้าน หมู่ที่ 01 แม่เตี้ยะ      ตำบล แม่ถอด      อำเภอ เถิน      จังหวัด ลำปาง  
 ก่อสร้าง เมื่อปี พ.ศ.      อายุฝาย มากกว่า 20 ปี      หน่วยงานรับผิดชอบ ที่ว่าการอำเภอเถิน      ออกแบบเอง

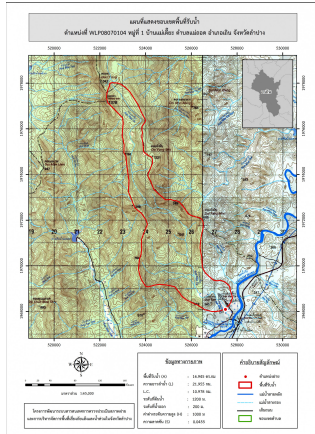
**ข้อมูลพื้นที่รับน้ำของฝาย**

- A = 16.945 ตารางกิโลเมตร
- L = 21.955 กิโลเมตร
- LC = 10.978 กิโลเมตร
- H = 1000 เมตร
- s = 0.0455
- c = 0.2
- I = 40 มิลลิเมตร/ชั่วโมง
- Return period = 100 ปี
- อัตราการไหลสูงสุด = 37.69 ลบ.ม./วินาที
