ชื่อฝาย -

ชื่อลำน้ำ ห้วยเหือ

ผลการตรวจสอบสภาพฝาย

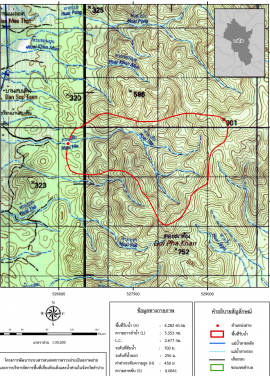
| พื้นที่รับน้ำของฝายและข้อมูลประกอบ | สภาพโดยรวมของฝายและแนวทางแก้ไขปรับปรุงเบื้องต้น |
|---|---|
| <div><p>แผนที่แสดงพื้นที่รับน้ำของฝาย</p><p>ข้อมูลพื้นที่รับน้ำของฝาย</p><p>A = 4.282 ตารางกิโลเมตร</p><p>L = 5.353 กิโลเมตร</p><p>LC = 2.677 กิโลเมตร</p><p>H = 450 เมตร</p><p>s = 0.0841</p><p>c = 0.2</p><p>I = 110 มิลลิเมตร/ชั่วโมง</p><p>Return period = 100 ปี</p><p>อัตราการไหลสูงสุด = 26.19 ลบ.ม./วินาที</p></div> <div></div> | <p><b>สภาพโดยรวมของฝาย</b></p> <p>เนื่องจากตัวฝายได้รับความเสียหายค่อนข้างมากไม่คุ้มค่าในการปรับปรุงซ่อมแซม ควรรื้อถอนและก่อสร้างใหม่</p> <p><b>แนวทางแก้ไขปรับปรุงเบื้องต้น</b></p> <p>"ควรรื้อถอน และก่อสร้างใหม่โดยให้พิจารณาจาก 4 ส่วนดังนี้</p> <ol style="list-style-type: none"><li>1.มีรูปแบบของฝายให้เหมาะสมกับลักษณะภูมิประเทศ ความลาดชันและปริมาณตะกอนในลำน้ำ</li><li>2.ความยาวสันฝายไม่น้อยกว่าความกว้างลำน้ำเดิม</li><li>3.ความสูงสันฝายเหมาะสมไม่ทำให้เกิดน้ำล้นตลิ่งในช่วงน้ำหลาก</li><li>4.อาคารสลายพลังงานด้านหลังตัวฝายสามารถลดพลังงานของน้ำไม่ทำให้เกิดการกัดเซาะท้ายฝาย"</li></ol> |
