ชื่อฝาย -- ชื่อลำน้ำ แม่อาบ ลำน้ำสาขาของ แม่น้ำวัง ประเภทลำน้ำ ลำห้วย วันที่สำรวจ 19 ธ.ค. 66
 หมู่บ้าน หมู่ที่ 04 ท่าหลวง ตำบล เถินบุรี อำเภอ เถิน จังหวัด ลำปาง
 ก่อสร้าง เมื่อปี พ.ศ. 2556 อายุฝาย 10 หน่วยงานรับผิดชอบ เทศบาลตำบลเถินบุรี ออกแบบเอง

พิกัดฝาย			
X(UTM)	520004	Y(UTM)	1943890
ลักษณะทั่วไป			
ประเภทของสันฝาย : ฝายประตुरะบาย	ความสูงสันฝาย : 1.50 เมตร	ความยาวสันฝาย : 8.00 เมตร	
ประตुरะบายน้ำ : มี	ชนิดบานประตู่ : บานตรง	ขนาด (กว้าง*สูง) : 2.00*1.50	จำนวน : 3 ชุด ชนิดเครื่องยกบาน : รอกโซ่
อาคารบังคับน้ำ : ไม่มี			
ระบบส่งน้ำ : ไม่มี	ลักษณะคลอง : -	ขนาดท้องคลองกว้าง : - เมตร	ความยาวประมาณ : - กิโลเมตรเมตร
ข้อมูลประวัติการซ่อม			
ปี พ.ศ.	รายการซ่อม	หน่วยงาน	หมายเหตุ

ผลการตรวจสอบสภาพฝาย

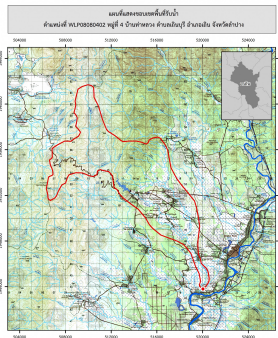
พื้นที่รับน้ำของฝายและข้อมูลประกอบ	สภาพโดยรวมของฝายและแนวทางแก้ไขปรับปรุงเบื้องต้น

<p>ข้อมูลพื้นที่รับน้ำของฝาย</p> <p>A = 75.138 ตารางกิโลเมตร L = 77.608 กิโลเมตร LC = 38.804 กิโลเมตร H = 840 เมตร s = 0.0108 Return period = 100 ปี อัตราการไหลสูงสุด = 120.05 ลบ.ม./วินาที</p>	<p>สภาพโดยรวมของฝาย</p> <p>"เป็นฝาย คสล. ก่อสร้างเมื่อปี พ.ศ.2556 มีอายุ 10 ปี มีสภาพในแต่ละส่วนดังนี้ ส่วน Protection เหนือน้ำ : ไม่มี ส่วนเหนือน้ำ : ปกติ ส่วนควบคุมน้ำ : ปกติมีวัชพืชขึ้นน้อย ส่วนท้ายน้ำ : ปกติ ส่วน Protection ท้ายน้ำ : มีการกัดเซาะ ทรุดตัว และแตกร้าวเล็กน้อยโดยรวมยังสามารถใช้งานได้มีวัชพืชขึ้นน้อย ระบบส่งน้ำ : ไม่มี มีสภาพตะกอนหน้าฝาย : ปานกลาง"</p> <p>แนวทางแก้ไขปรับปรุงเบื้องต้น</p> <p>มีสภาพโดยรวมปกติ ควรวางมาตรการขุดลอก และกำจัดวัชพืชตามเวลาที่เหมาะสม</p>
