การตรวจสอบสภาพฝายและแนวทางแก้ไขปรับปรุงเพื่อเพิ่มประสิทธิภาพฝาย ในจังหวัดลำปาง

รหัสฝายที่ : WLP08081301

ชื่อฝาย แม่อาบ ชื่อลำน้ำ แม่อาบ ลำน้ำสาขาของ แม่น้ำวัง ประเภทลำน้ำ ลำห้วย วันที่สำรวจ 19 ธ.ค. 66
 หมู่บ้าน หมู่ที่ 13 แทนดอกไม้ ตำบล เถินบุรี อำเภอ เถิน จังหวัด ลำปาง
 ก่อสร้าง เมื่อปี พ.ศ. อายุฝาย มากกว่า 20 ปี หน่วยงานรับผิดชอบ กรมชลประทาน ใช้แบบมาตรฐาน : กรมชลประทาน

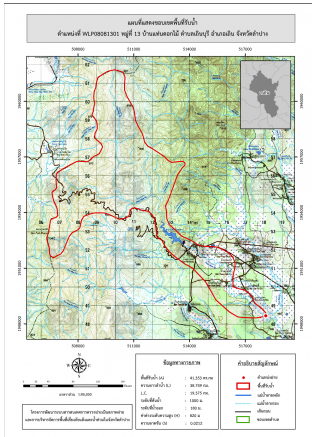
ข้อมูลพื้นที่รับน้ำของฝาย

A = 41.353 ตารางกิโลเมตร

L = 38.749 กิโลเมตร

LC = 19.375 กิโลเมตร

Return period = 100 ปี

อัตราการไหลสูงสุด = 82.4 ลบ.ม./วินาที
