ชื่อฝาย เสริมระบบนิเวศ ชื่อลำน้ำ ห้วยล่อหัก ลำน้ำสาขาของ แม่พริก/แม่น้ำวัง ประเภทลำน้ำ ลำห้วย วันที่สำรวจ 19 มิ.ย. 67  
หมู่บ้าน หมู่ที่ 05 สันป่าสัก ตำบล แม่พริก อำเภอ แม่พริก จังหวัด ลำปาง  
ก่อสร้าง เมื่อปี พ.ศ. 2559 อายุฝาย 8 หน่วยงานรับผิดชอบ กรมทรัพยากรน้ำ ใช้แบบมาตรฐาน : กรมทรัพยากรน้ำ

ผลการตรวจสอบสภาพฝาย

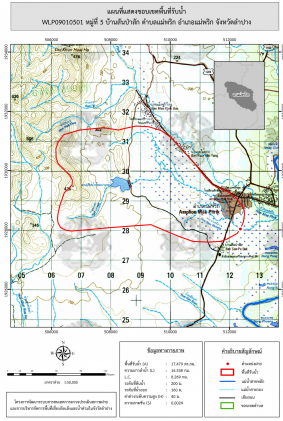
| พื้นที่รับน้ำของฝายและข้อมูลประกอบ | สภาพโดยรวมของฝายและแนวทางแก้ไขปรับปรุงเบื้องต้น |
|---|---|
| <div><p>แผนที่แสดงพื้นที่รับน้ำของฝาย WLP09010501 หมู่ที่ 5 ตำบลสันป่าสัก อำเภอแม่พริก จังหวัดลำปาง</p><p>ข้อมูลพื้นที่รับน้ำของฝาย</p><p>A = 17.479 ตารางกิโลเมตร</p><p>L = 16.538 กิโลเมตร</p><p>LC = 8.269 กิโลเมตร</p><p>H = 40 เมตร</p><p>s = 0.0024</p><p>c = 0.2</p><p>I = 20 มิลลิเมตร/ชั่วโมง</p><p>Return period = 100 ปี</p><p>อัตราการไหลสูงสุด = 19.44 ลบ.ม./วินาที</p></div> | <p><b>สภาพโดยรวมของฝาย</b></p> <p>เป็นฝาย คลส.ในความรับผิดชอบของกรมทรัพยากรน้ำ ก่อสร้างเมื่อปี พ.ศ.2559 มีอายุ 8 ปี</p> <p>มีสภาพในแต่ละส่วนดังนี้ ส่วน Protection เหนือน้ำ : ส่วนพื้นที่ไม่สามารถมองเห็นลาดด้านข้างมีสภาพปกติใช้งานได้ ส่วนเหนือน้ำ : ส่วนพื้นที่ไม่สามารถมองเห็นลาดด้านข้างมีสภาพปกติใช้งานได้ ส่วนควบคุมน้ำ : ปกติสามารถใช้งานได้ ส่วนท้ายน้ำ : มีสภาพปกติใช้งานได้ ส่วน Protection ท้ายน้ำ : ส่วนพื้นที่ไม่สามารถมองเห็นลาดด้านข้างมีสภาพปกติใช้งานได้ ระบบส่งน้ำ : ไม่มี มีสภาพตะกอนหน้าฝาย : น้อย</p> <p><b>แนวทางแก้ไขปรับปรุงเบื้องต้น</b></p> <p>มีสภาพโดยรวมปกติ ควรวางแผนมาตรการขุดลอก และกำจัดวัชพืชตามเวลาที่เหมาะสม</p> |
