ชื่อฝาย เก้าชั้น ชื่อลำน้ำ แม่ยะ ลำน้ำสาขาของ แม่พริก/แม่น้ำวัง ประเภทลำน้ำ ลำห้วย วันที่สำรวจ 17 มิ.ย. 67
 หมู่บ้าน หมู่ที่ 11 พะดอกร่วม ตำบล แม่พริก อำเภอ แม่พริก จังหวัด ลำปาง
 ก่อสร้าง เมื่อปี พ.ศ. อายุฝาย มากกว่า 10 ปี หน่วยงานรับผิดชอบ อบต.แม่พริก ไซ้แบบมาตรฐาน : มข.2527

พิกัดฝาย			
X(UTM)	497840	Y(UTM)	1941852
ลักษณะทั่วไป			
ประเภทของสันฝาย : ฝายไหลตกตรง	ความสูงสันฝาย : 1.00 เมตร	ความยาวสันฝาย : 16.00 เมตร	
ประตูระบายน้ำ : มี	ชนิดบานประตู : บานตรง	ขนาด (กว้าง*สูง) : 1.00*1.00	จำนวน : 2 ชุด ชนิดเครื่องยกบาน : -
อาคารบังคับน้ำ : มี	แบบเปิด : ฝั้งซ้าย	ชนิดบานประตู : -	ชนิดเครื่องยกบาน : -
ระบบส่งน้ำ : มี	ลักษณะคลอง : คลองดิน	ขนาดท้องคลองกว้าง : 1.00 เมตร	ความยาวประมาณ : 1.00 กิโลเมตรเมตร
ข้อมูลประวัติการซ่อม			
ปี พ.ศ.	รายการซ่อม	หน่วยงาน	หมายเหตุ

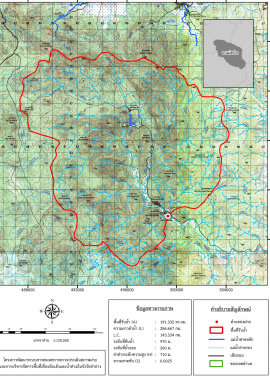
พื้นที่รับน้ำของฝายและข้อมูลประกอบ	สภาพโดยรวมของฝายและแนวทางแก้ไขปรับปรุงเบื้องต้น

<p>ข้อมูลพื้นที่รับน้ำของฝาย A = 34.741 ตารางกิโลเมตร L = 60.834 กิโลเมตร LC = 30.417 กิโลเมตร H = 650 เมตร s = 0.0107 Return period = 100 ปี อัตราการไหลสูงสุด = 73.83 ลบ.ม./วินาที</p>	<p>สภาพโดยรวมของฝาย เป็นฝาย มข.2527 มีอายุมากกว่า 10 ปี มีสภาพในแต่ละส่วนดังนี้ ส่วน Protection เหนือหน้า : ไม่มี ส่วนเหนือหน้า : ไม่มี ส่วนควบคุมน้ำ : มีการกัดเซาะ ทรุดตัว และแตกร้าวเล็กน้อย มีวัชพืชขึ้นน้อย ส่วนท้ายน้ำ : มีการกัดเซาะ และแตกร้าวเล็กน้อย ส่วน Protection ท้ายน้ำ : ไม่มี ระบบส่งน้ำ : มีการกัดเซาะ และทรุดตัวน้อย มีสิ่งกีดขวางทางน้ำมาก ไม่สามารถส่งน้ำเข้าคลองส่งน้ำได้ มีสภาพตะกอนหน้าฝาย : มาก</p> <p>แนวทางแก้ไขปรับปรุงเบื้องต้น มีสภาพโดยรวมยังพอใช้งานได้เนื่องจากสภาพฝายค่อนข้างทรุดโทรมหากซ่อมแซมอาจไม่คุ้มค่า และอาจไม่ทันทานดังนั้นสามารถใช้งานได้แต่แต่หากเกิดความเสียหายเพิ่มเติมควรรื้อถอนและก่อสร้างใหม่ ระหว่างการใช้งานควรวางแผนการขุดลอก และกำจัดวัชพืชตามเวลาที่เหมาะสม และควรขุดลอกคลองส่งน้ำเพื่อให้สามารถส่งน้ำได้</p>
