ชื่อฝาย **ชื่อลำน้ำ ห้วยแม่ปู่** ลำน้ำสาขาของ **แม่น้ำวัง** ประเภทลำน้ำ **ลำห้วย** วันที่สำรวจ **18 มิ.ย. 67**
 หมู่บ้าน หมู่ที่ **01 นาริน** ตำบล **ผาปัง** อำเภอ **แม่พริก** จังหวัด **ลำปาง**
 ก่อสร้าง เมื่อปี พ.ศ. **2541** อายุฝาย **26** หน่วยงานรับผิดชอบ **-** ไซ้แบบมาตรฐาน : มข.2527

ผลการตรวจสอบสภาพฝาย

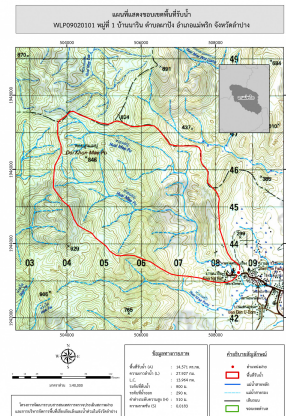
พื้นที่รับน้ำของฝายและข้อมูลประกอบ	สภาพโดยรวมของฝายและแนวทางแก้ไขปรับปรุงเบื้องต้น

<p>ข้อมูลพื้นที่รับน้ำของฝาย A = 14.571 ตารางกิโลเมตร L = 27.927 กิโลเมตร LC = 13.964 กิโลเมตร H = 510 เมตร s = 0.0183 c = 0.2 I = 25 มิลลิเมตร/ชั่วโมง Return period = 100 ปี อัตราการไหลสูงสุด = 20.25 ลบ.ม./วินาที</p>	<p>สภาพโดยรวมของฝาย เป็นฝาย มข.2527 ก่อสร้างเมื่อ ปี พ.ศ.2541 มีอายุ 26 ปี มีสภาพในแต่ละส่วนดังนี้ ส่วน Protection เหนือน้ำ : ไม่มี ส่วนเหนือน้ำ : ไม่มี ส่วนควบคุมน้ำ : มีการกัดเซาะ ทรุดตัว และแตกร่วนน้อย มีวัชพืชขึ้นน้อย ส่วนท้ายน้ำ : ปกติมีวัชพืชขึ้นน้อย ส่วน Protection ท้ายน้ำ : ไม่มี ระบบส่งน้ำ : ไม่มี มีสภาพตะกอนหน้าฝาย : มาก</p> <p>แนวทางแก้ไขปรับปรุงเบื้องต้น มีสภาพโดยรวมปกติ ควรวางมาตรการขุดลอก และกำจัดวัชพืชตามเวลาที่เหมาะสม</p>
