ชื่อฝาย ต้นมะค่า ชื่อลำน้ำ แม่ปู ลำน้ำสาขาของ แม่น้ำวัง ประเภทลำน้ำ ลำห้วย วันที่สำรวจ 18 มิ.ย. 67
 หมู่บ้าน หมู่ที่ 01 นาริน ตำบล ผาปัง อำเภอ แม่พริก จังหวัด ลำปาง
 ก่อสร้าง เมื่อปี พ.ศ. อายุฝาย มากกว่า 20 ปี หน่วยงานรับผิดชอบ - ใช้แบบมาตรฐาน : มข.2527

ผลการตรวจสอบสภาพฝาย

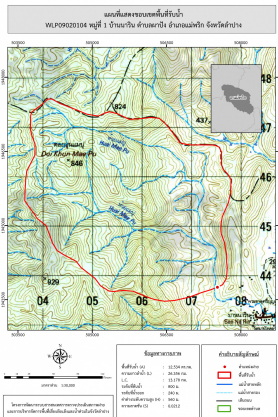
พื้นที่รับน้ำของฝายและข้อมูลประกอบ	สภาพโดยรวมของฝายและแนวทางแก้ไขปรับปรุงเบื้องต้น

<p>ข้อมูลพื้นที่รับน้ำของฝาย A = 12.534 ตารางกิโลเมตร L = 26.356 กิโลเมตร LC = 13.178 กิโลเมตร H = 560 เมตร s = 0.0212 c = 0.2 I = 25 มิลลิเมตร/ชั่วโมง Return period = 100 ปี อัตราการไหลสูงสุด = 17.42 ลบ.ม./วินาที</p>	<p>สภาพโดยรวมของฝาย เป็นฝาย มข.2527 มีอายุมากกว่า 20 ปี มีสภาพในแต่ละส่วนดังนี้ ส่วน Protection เหนือหน้า : ไม่มี ส่วนเหนือหน้า : ไม่มี ส่วนควบคุมน้ำ : มีการกัดเซาะ แดกร้าว รั่ว และมีรูโพรงน้อย มีวัชพืชขึ้นน้อย ส่วนท้ายน้ำ : มีการกัดเซาะ แดกร้าว รั่ว และมีรูโพรงน้อย มีวัชพืชขึ้นน้อย ส่วน Protection ท้ายน้ำ : ไม่มี ระบบส่งน้ำ : ปกติ มีวัชพืชขึ้นน้อย มีสภาพตะกอนหน้าฝาย : มาก</p> <p>แนวทางแก้ไขปรับปรุงเบื้องต้น มีสภาพโดยรวมยังพอใช้งานได้เนื่องจากสภาพฝายค่อนข้างทรุดโทรมหากซ่อมแซมอาจไม่คุ้มค่า และอาจไม่ทนทานดังนั้นสามารถใช้งานได้แต่แต่หากเกิดความเสียหายเพิ่มเติมควรรื้อถอนและก่อสร้างใหม่ ระหว่างการใช้งานควรวางแผนการขุดลอกและกำจัดวัชพืชตามเวลาที่เหมาะสม</p>
