ชื่อฝาย ห้วยมูลบน ชื่อลำน้ำ แม่ปุ ลำน้ำสาขาของ แม่น้ำวัง ประเภทลำน้ำ ลำห้วย วันที่สำรวจ 18 มิ.ย. 67
 หมู่บ้าน หมู่ที่ 01 นาริน ตำบล ผาปัง อำเภอ แม่พริก จังหวัด ลำปาง
 ก่อสร้าง เมื่อปี พ.ศ. 40 อายุฝาย 27 หน่วยงานรับผิดชอบ อบต.แม่พริก ใช้แบบมาตรฐาน : มข.2527

ผลการตรวจสอบสภาพฝาย

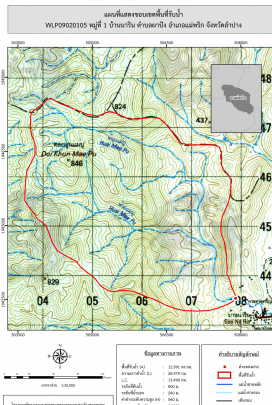
พื้นที่รับน้ำของฝายและข้อมูลประกอบ	สภาพโดยรวมของฝายและแนวทางแก้ไขปรับปรุงเบื้องต้น

<p>พื้นที่รับน้ำของฝายและข้อมูลประกอบ</p> <p>ข้อมูลพื้นที่รับน้ำของฝาย</p> <p>A = 12.991 ตารางกิโลเมตร L = 26.979 กิโลเมตร LC = 13.49 กิโลเมตร H = 560 เมตร s = 0.0208 c = 0.2 I = 25 มิลลิเมตร/ชั่วโมง Return period = 100 ปี อัตราการไหลสูงสุด = 18.06 ลบ.ม./วินาที</p>	<p>สภาพโดยรวมของฝาย</p> <p>เป็นฝาย มข.2527 ก่อสร้างเมื่อปี พ.ศ.2540 มีอายุ 27 ปี มีสภาพในแต่ละส่วนดังนี้ ส่วน Protection เหนือน้ำ : ไม่มี ส่วนเหนือน้ำ : ไม่มี ส่วนควบคุมน้ำ : ปกติมีวัชพืชขึ้นน้อย ส่วนท้ายน้ำ : ปกติมีวัชพืชขึ้นน้อย ส่วน Protection ท้ายน้ำ : ไม่มี ระบบส่งน้ำ : ปกติ มีสภาพตะกอนหน้าฝาย : มาก</p> <p>แนวทางแก้ไขปรับปรุงเบื้องต้น</p> <p>มีสภาพโดยรวมปกติ ควรวางมาตรการขุดลอก และกำจัดวัชพืชตามเวลาที่เหมาะสม</p>
