การตรวจสภาพฝายและแนวทางแก้ไขปรับปรุงเพื่อเพิ่มประสิทธิภาพฝาย ในจังหวัดลำปาง

รหัสฝายที่ : WLP09020107

ชื่อฝาย ทุ่งนาแพะ ชื่อลำน้ำ ห้วยผาบึง ลำน้ำสาขาของ แม่ปู้/แม่น้ำวัง ประเภทลำน้ำ ลำห้วย วันที่สำรวจ 18 มิ.ย. 67  
หมู่บ้าน หมู่ที่ 01 นาริน ตำบล ผาบึง อำเภอ แม่พริก จังหวัด ลำปาง  
ก่อสร้าง เมื่อปี พ.ศ. 2543 อายุฝาย 24 หน่วยงานรับผิดชอบ อบต.แม่พริก ใช้แบบมาตรฐาน : มข.2527

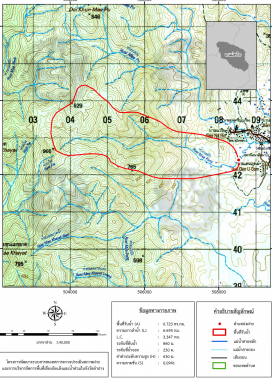
| พื้นที่รับน้ำของฝายและข้อมูลประกอบ | สภาพโดยรวมของฝายและแนวทางแก้ไขปรับปรุงเบื้องต้น |
|---|---|
| <div><p>แผนที่แสดงขอบเขตพื้นที่รับน้ำ<br/>WLP09020107 หมู่ที่ 1 บ้านปิง อำเภอแม่พริก จังหวัดลำปาง</p><p>ข้อมูลพื้นที่รับน้ำของฝาย</p><p>A = 6.723 ตารางกิโลเมตร<br/>L = 6.694 กิโลเมตร<br/>LC = 3.347 กิโลเมตร<br/>H = 630 เมตร<br/>s = 0.0941<br/>c = 0.2<br/>I = 90 มิลลิเมตร/ชั่วโมง<br/>Return period = 100 ปี<br/>อัตราการไหลสูงสุด = 33.64 ลบ.ม./วินาที</p></div> | <p><b>สภาพโดยรวมของฝาย</b></p> <p>เป็นฝาย มข.2527 ก่อสร้างเมื่อปี พ.ศ.2543 มีอายุ 24 ปี มีสภาพในแต่ละส่วนดังนี้ ส่วน Protection เหนือน้ำ : ไม่มี ส่วนเหนือน้ำ : ไม่มี ส่วนควบคุมน้ำ : ปกติมีวัชพืชขึ้นน้อย ส่วนท้ายน้ำ : ปกติมีวัชพืชขึ้นน้อย ส่วน Protection ท้ายน้ำ : ไม่มี ระบบส่งน้ำ : ปกติ มีสภาพตะกอนหน้าฝาย : มาก</p> <p><b>แนวทางแก้ไขปรับปรุงเบื้องต้น</b></p> <p>มีสภาพโดยรวมปกติ ควรวางแผนการขุดลอก และกำจัดวัชพืชตามเวลาที่เหมาะสม</p> |
