ชื่อฝาย แม่กองจางใต้ ชื่อลำน้ำ แม่กองจาง ลำน้ำสาขาของ แม่ปู/แม่น้ำวัง ประเภทลำน้ำ ลำห้วย วันที่สำรวจ 18 มิ.ย. 67  
หมู่บ้าน หมู่ที่ 02 ผาบังหลวง ตำบล ผาบัง อำเภอ แม่พริก จังหวัด ลำปาง  
ก่อสร้าง เมื่อปี พ.ศ. อายุฝาย มากกว่า 30 ปี หน่วยงานรับผิดชอบ อบต.แม่พริก ออกแบบเอง

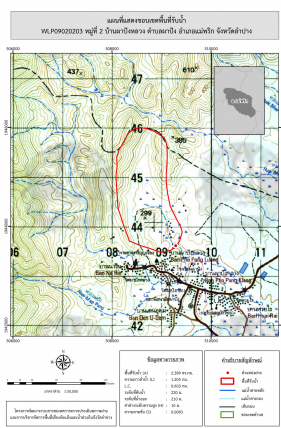
| พื้นที่รับน้ำของฝายและข้อมูลประกอบ | สภาพโดยรวมของฝายและแนวทางแก้ไขปรับปรุงเบื้องต้น |
|---|---|
| <div><p>แผนที่แสดงเขตพื้นที่รับน้ำ<br/>WLP09020203 หมู่ 2 บ้านผาบังหลวง ตำบลแม่พริก อำเภอแม่พริก จังหวัดลำปาง</p><p>ข้อมูลพื้นที่รับน้ำของฝาย<br/>A = 2.389 ตารางกิโลเมตร<br/>L = 1.205 กิโลเมตร<br/>LC = 0.603 กิโลเมตร<br/>H = 10 เมตร<br/>s = 0.0083<br/>c = 0.2<br/>I = 100 มิลลิเมตร/ชั่วโมง<br/>Return period = 100 ปี<br/>อัตราการไหลสูงสุด = 13.29 ลบ.ม./วินาที</p></div> | <p><b>สภาพโดยรวมของฝาย</b><br/>เป็นฝาย คสล. มีอายุมากกว่า 10 ปี มีสภาพในแต่ละส่วนดังนี้ ส่วน Protection เหนือหน้า : ไม่มี ส่วนเหนือหน้า : ไม่มี ส่วนควบคุมน้ำ : มีการกัดเซาะ ทรุดตัว และแตกร่วนน้อย มีวัชพืชขึ้นน้อย ส่วนท้ายน้ำ : มีการกัดเซาะ ทรุดตัว และแตกร่วนปานกลาง มีรูโหว่ รั่ว และมีการเคลื่อนตัวน้อย มีวัชพืชขึ้นน้อย ส่วน Protection ท้ายน้ำ : ไม่มี ระบบส่งน้ำ : ปกติ มีสภาพตะกอนหน้าฝาย : มาก</p> <p><b>แนวทางแก้ไขปรับปรุงเบื้องต้น</b><br/>มีสภาพโดยรวมยังพอใช้งานได้เนื่องจากสภาพฝายค่อนข้างทรุดโทรมหากซ่อมแซมอาจไม่คุ้มค่า และอาจไม่ทนทานดังนั้นสามารถใช้งานต่อไปได้แต่หากเกิดความเสียหายเพิ่มเติมควรรื้อถอน และก่อสร้างใหม่ ระหว่างการใช้งานควรวางแผนการขุดลอก และกำจัดวัชพืชตามเวลาที่เหมาะสม</p> |
